## TILSTANDSRAPPORT OG VEDLIGEHOLDELSESPLAN

DÆMPEGÅRD I TOKKEKØB HEGN

ALLERØD KOMMUNE

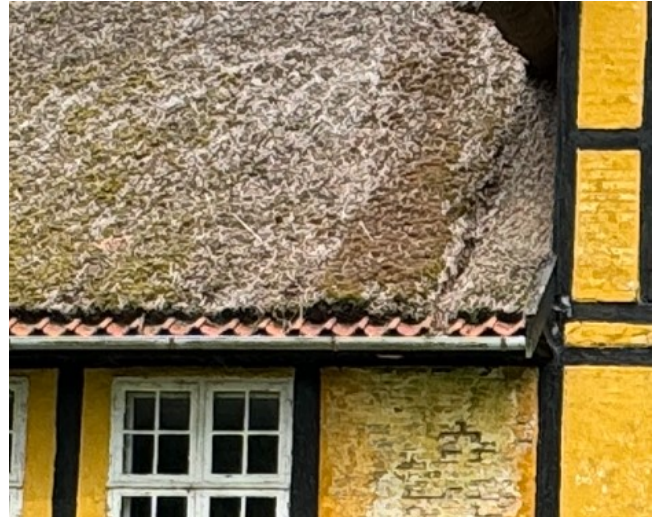
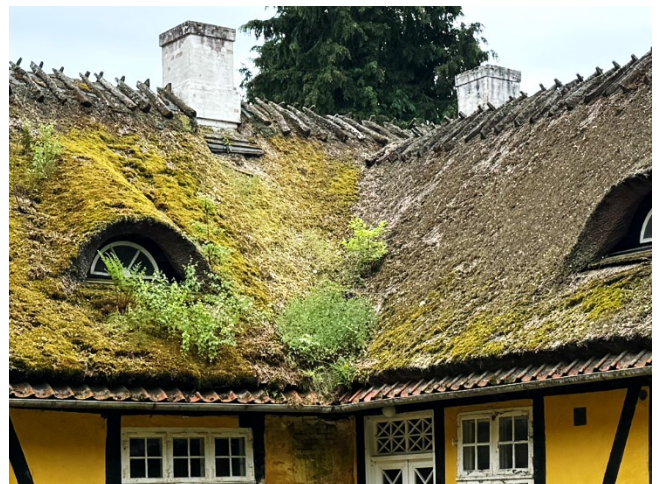
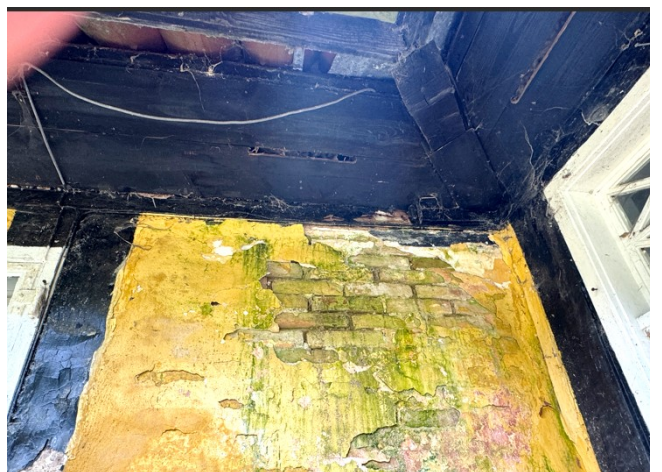
Sydsiden er tyndslidt og tækkestråden er synlige. Tagfladen har den del mosbegroning og på begge sider af forntgavlen ses dybe render i stråtaget, på venstre side er facaden fugtskade pga. utæthed i taget.

På nordsiden og på tværlængen er taget lidt tykkere. Der ses kraftige begroninger af mos, ved skotrender er også anden og kraftigere plantevækst. Skotrenden mod nordøst er utæt på det nederste stykke og der trænger fugt ned på facaden.

Mønningen er helt væk.

Vandbrædder nedenfor skorstene og kviste er delvist nedbrudte og nederste bræt mangler et par steder.

Indvendigt i både stueetagen og på 1. sal, ses fugtskjolder på loftsoverflader, hvilket indikere at der har været- eller er utætheder i taget.

*Stråtaget på nordsiden samt mønningen bør udskiftes inden for 1 år.*

*Stråtaget på gårdsiden kan efter min vurdering godt levetidsforlænges til ca. 10 år, det vil dog kræve en større reparation, hvor man fjerner plantevækst, reparere utætte og nedbrudte områder og eftergår vandbrædder, vindskeder mv.*

*Samtidig med udskiftning af stråtag bør skorstenspiber eftergås med pudsreparation og kalkning.*

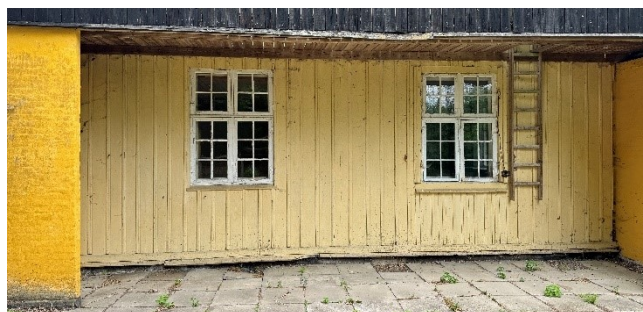
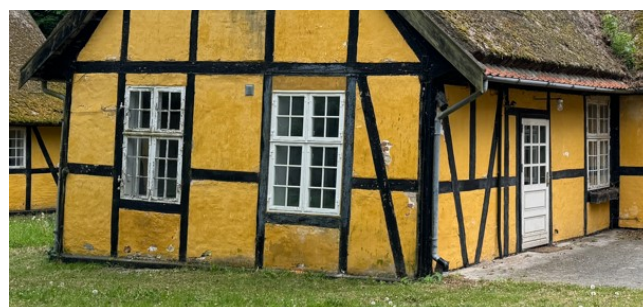
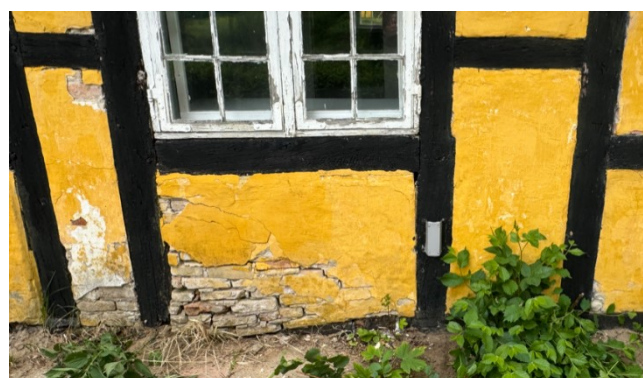
Tværføjens gavl er sunket meget i der nordvestlige hjørne, det tyder dog ikke på at sætningen er særlig aktiv, da der ikke ses friske revner.

Sydfacaden har en aktuel sætning ved stolperne mellem vindue nr. 2 og 3, set fra højre. Nordfacadens østlige del har også en sætning i skråbåndsfaget. Begge sætningen skyldes råd i bindingsværket.

Bindingsværket fra 0,5 meter over terræn og op, er generelt i god stand. Bundremme og de nederste stolpeender er i dårlig stand, mange steder er det rådet helt væk, erstattet af murværk eller dækket af en tyk betonsokkel, terrænet ligger flere steder så højt at det dækker over bundremmene.

Murværket er generelt i god stand, her og der med løs puds og afskallende kalklag. Ved sætninger og fugtskader er der større nedbrydninger i murværket.

Sætningen i hjørnet af tvær fløjen vil være meget omfattende og kompliceret at rette op. Man bør i stedet holde øje med om den fortsætter med at udvikle sig, hvilket der pt. ikke er tegn på. De øvrige mindre og lokale sætninger kan rettes helt eller delvist op, i forbindelse med reparation af bindingsværket, særligt hvis det udføres samtidigt med udskiftning af taget.

Rådskadet og manglende bindingsværk skal udskiftes med nyt tømmer i dimension og træsort som eksisterende. Samtidigt er det en nødvendighed at sokler tilpasses/fjernes og terrænet omkring bygningen reguleres, så der bliver min. 15 cm fra bundrem ned til terrænoverflade.

På baggrund af vores visuelle besigtigelse, vurderes det at der min. er behov for udskiftning/reablering af 36 lbm rem og udskiftning af 30 stk. stolpeender, samt nedtagning og genopmuring af de berørte tavler omkring reparationerne, ca. 46 m<sup>2</sup>.

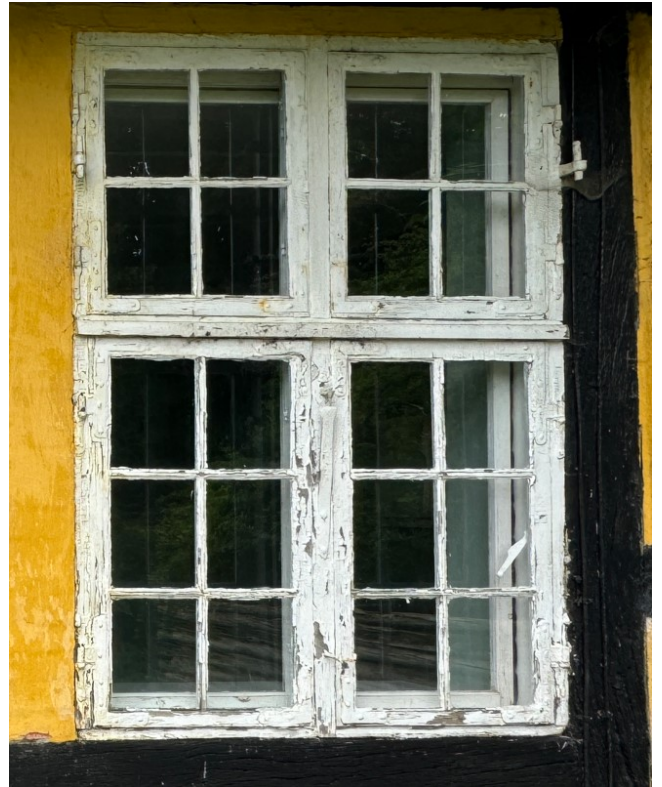
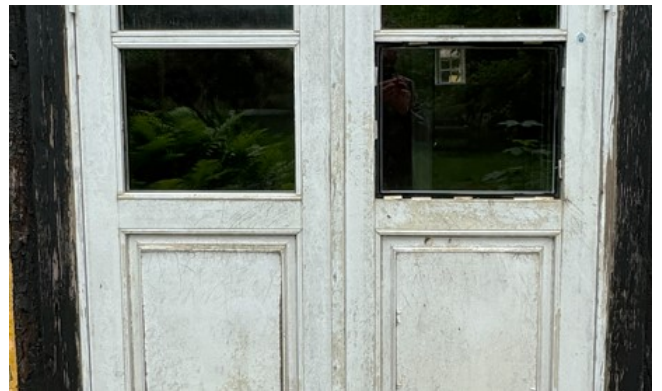
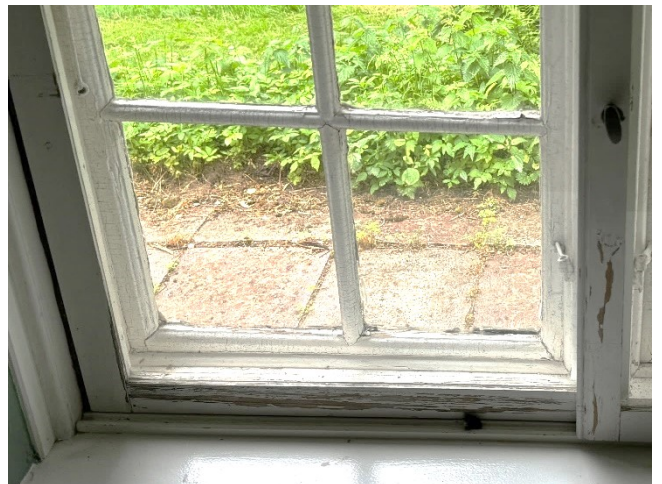
Vinduer har et stort behov for vedligeholdelse / istandsættelse. Træværket er overvejende intakt men trænger mange steder til justering. Malingen skaller af i stort omfang og der mangler kit ved mange af ruderne.

De nyere yderdøre er i dårlig stand og bør udskiftes. Den ældre entredør er i god stand, men trænger til malerbehandling.

Vinduerne er af høj kvalitet, både arkitektoniske og materialemæssigt. Derfor bør de sættes grundigt i stand, frem for at blive udskiftet. Arbejdet med istandsættelse af vinduerne bør indeholde: afskrabning af løstsiddende maling og kit, snedkereftergang, slibning og rustbeskyttelse af evt. rust på beslåning, linoliegrundning af bare træ, kitning af glas hvor det mangler kit og 3 gange maling med linolie-maling.

Havedøren er i dårligt stand og er dårligt udført og den bør udskiftes. De øvrige to døre bør istandsættes med snedker eftergang og malerbehandling.

Stueetagens forsatsvinduer er meget vanskelige at betjene og er desuden meget utætte. De er udført på en måde så de aldrig kan blive ordentligt tætte. Derfor bør de udskiftes til sidehængte forsatsvinduer med energiglas.

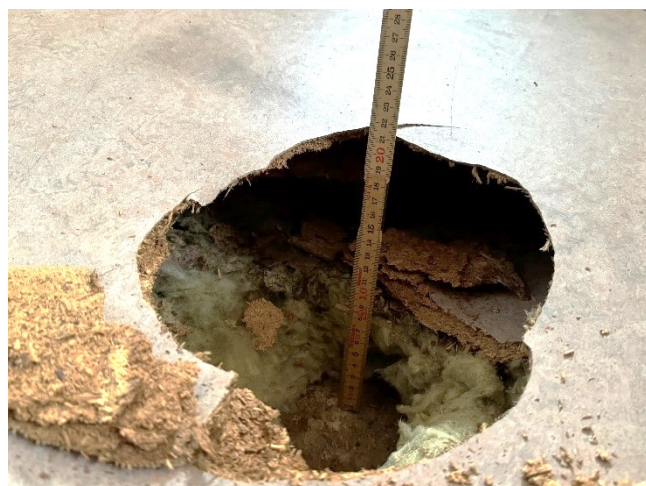
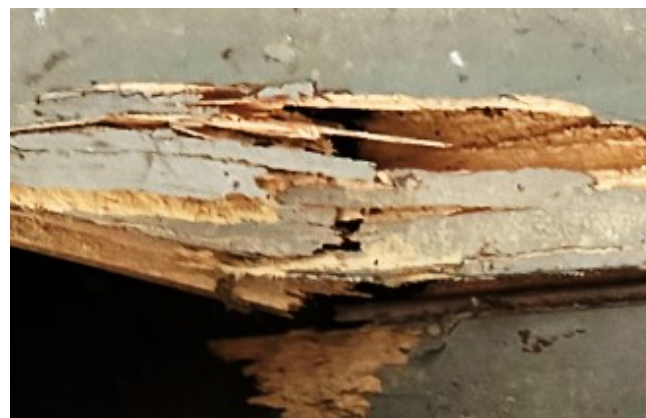
Gulvet i køkkenet er opbygget med gulvbjælker, der er opklodset på et betonlag, som ligger 20 cm under gulvet. Gulvbelægningen består af linoleum udlagt på spånplader. Hele hulrummet mellem spånplader og betonlaget, er udfyldt med Rockwool. Gulvet er meget eftergivende / fjedrende flere steder og et sted er der trådt igennem spånpladen. Gulvspånpladerne og Rockwoolen er fugtig, og spånpladerne er bløde med synlig skimmelvækst og muligvis vækst af trænedbrydende svamp.

Bræddegulvet i kontoret er gennemtrådt og man kan se at gulvbrædderne er kraftigt angrebet af borebiller. Under gulvet er et uisoleret ventileret hulrum på ca. 25 cm.

Bræddegulvet i spisestuen fjedre meget og er sunket noget langs med vestgavlen og i hjørnet mod haven/havestuen.

*Gulvene i stueetagen har problemer med fugt og borebilleangreb, desuden er de enten isoleret på en forkert måde eller er uisolerede. Derfor må man regne med at alle gulve i stueetagen skal fornyes. Samtidigt skal*

isoleringen udføres korrekt, hvilket muligvis vil kræve udgravning for at give plads udluftning under bjælkelaget.

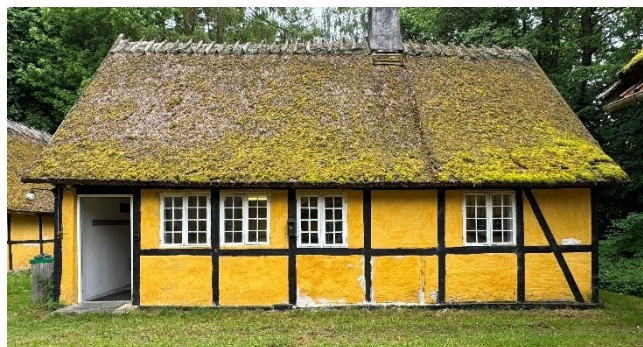
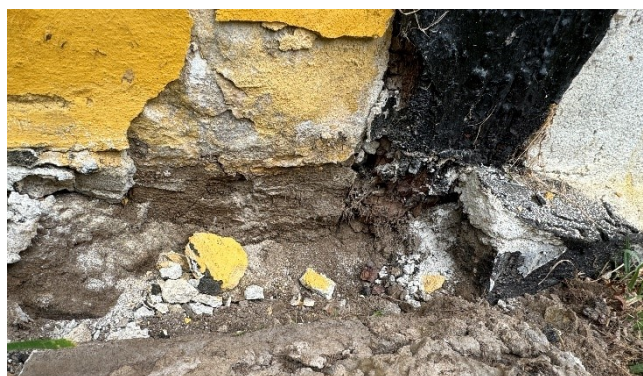
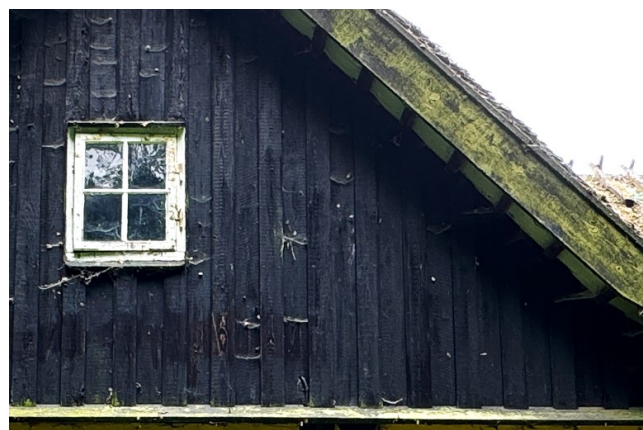
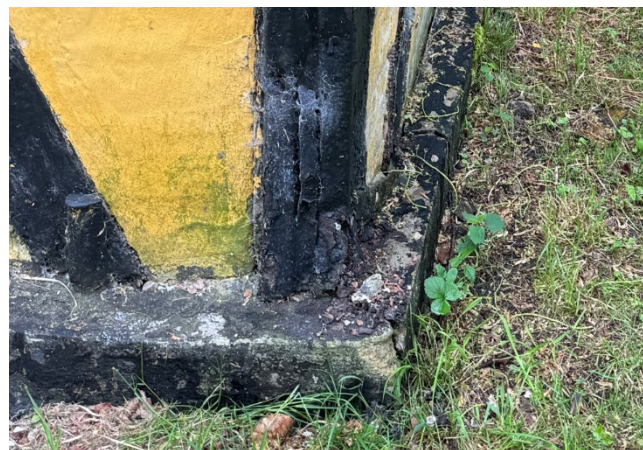
Langs alle ydervæggene er der støbt en betonsokkel uden på mur og stolper. Soklen har mange revner og har mange steder sluppet ydervæggen, så der løber vand bagom ind i murværk og stolpeender.

*Betonsoklen omkring huset bør fjernes helt, da den bidrager til at murværket og stolpeender bliver opfugtede. Rådskadet og manglende bindingsværk, primært stolpeender, skal udskiftes med nyt tømmer i dimension og træsort som eksisterende. Samtidigt bør terrænet omkring bygningen reguleres, så der bliver min. 15 cm fra stolpeender ned til terrænoverflade, alternativt kan der mures under stolperne.*

*Når ovenstående er udført, bør alle facaderne vedligeholdes med pudsreparation og kalkning af murværk og tjæring af bindingsværk og brædder, som gentages efter behov med 5-10 års interval.*

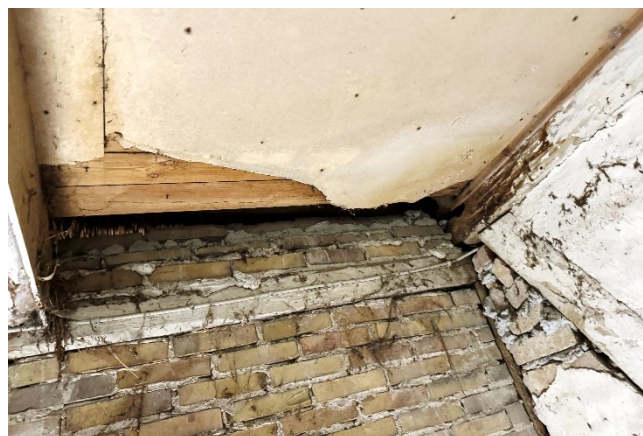
I rummet mod nordvest er en rådden bjælkeende, der er mangelfuldt og dårligt repareret.

*Etagebjælken ved porten skal fastgøres til remmen og den rådne bjælkeende i rummet mod nordvest bør udskiftes.*

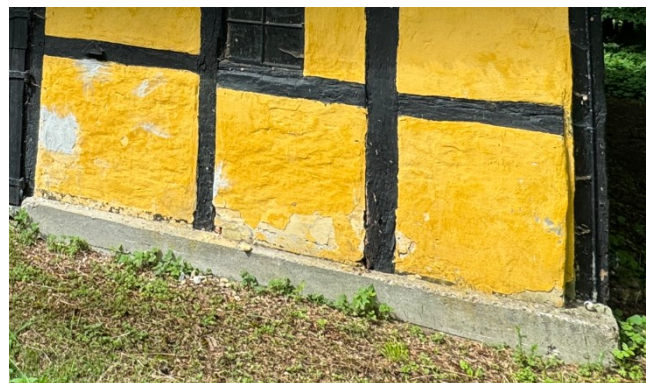
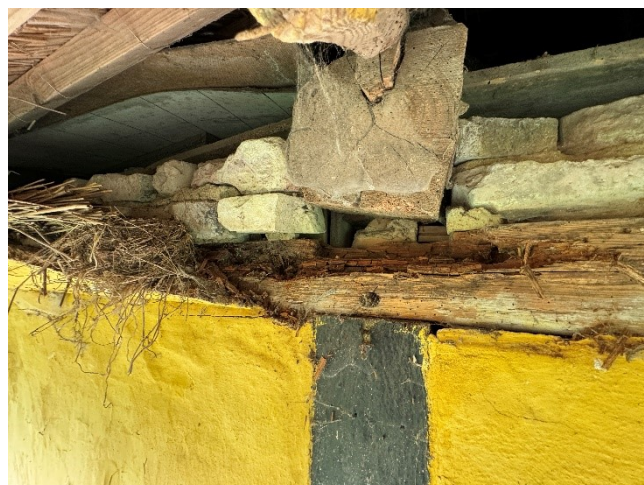
Bygningen har en hel del problemer med dårligt bindingsværk, omfanget af skader er størst på facade mod syd og gavl mod øst. Langs sydfacaden er støbt en tyk sokkel uden på vægen og delvist ind under de underste tavler, men på en stor del af væggen dækker soklen bundremmen der mere eller mindre er rådnet væk. På østgavlen er det meste af bundremmen fjernet og erstattet af murværk og der er råd i alle stolpeender. De øvrige vægge har også sporadiske rådskader.

Gavletrekanter er beklædt med brædder opsat 1 på 2. Brædegavlne mod vest er i god stand, men trænger til maling. Mod øst er beklædningen rådskadet og utæt flere steder.

Ydervæggene trænger til istandsættelse inden for 1-2 år.

Rådskadet bindingsværk skal udskiftes med nyt tømmer i dimension og træsort som eksisterende. Det vurderes bl.a. at det meste af sydfacaden skal udskiftes

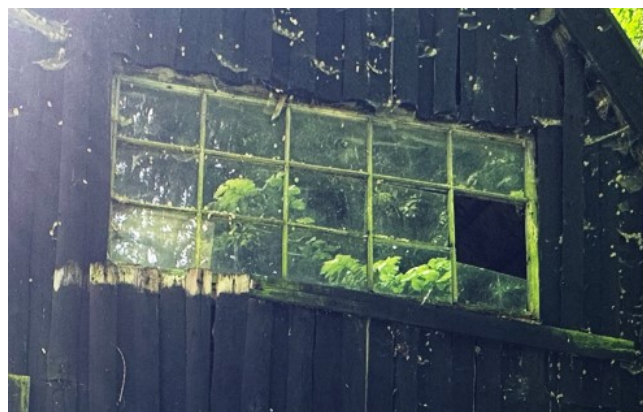
Bygningen har 3 gamle bræddebeklædte revledøre, samt en dør der er blændet med brædder. Desuden er der 3 luger i nordfacaden. De gamle døre og luger fremtræder slidte og patinerede, men fungerer. Døren mod øst er fastgjort så den ikke kan åbne, et hængsel er knækket og der mangler et glas i ruden.

Revedørene, lugerne og porten opfylder deres funktion og bør vedligeholdes med en let snedkereftergang/justering og tjæring.

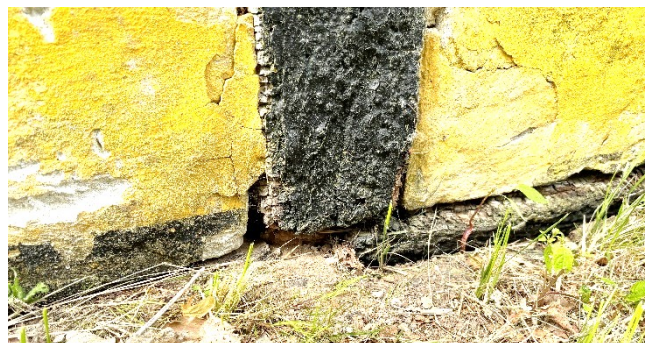
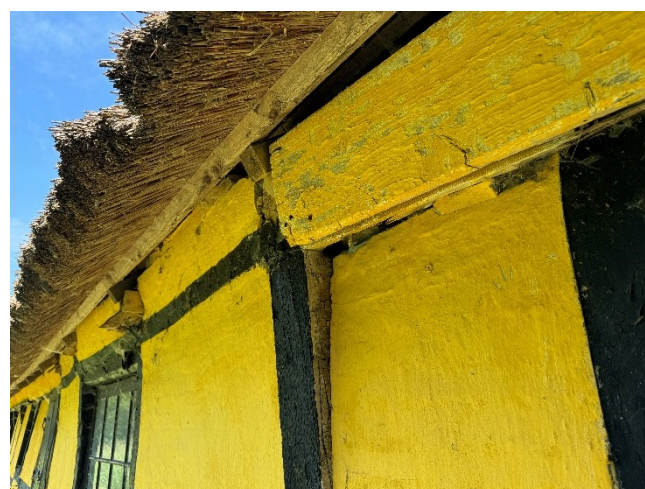
Rundt omkring på alle ydervæggene er rådskadet og nedbrudt bindingsværk, særligt bundremme og de nederste stolpeender.

Murværket stedvist revnet eller skredet ud, enkelte tavler sidder løst og et enkelt mangler helt. Flere steder ses løs puds og afskallende kalklag.

Gavltrekanter er beklædt med brædder opsat 1 på 2. Beklædning og vandbrædder på begge gavle har stedvise rådskader og trænger til maling.

*Ydervæggene trænger til istandsættelse inden for 1-2 år.*

*Rådskadet bindingsværk skal udskiftes med nyt tømmer i dimension og træsort som eksisterende. En del af skævhederne vil kunne rettes op, men ikke alle.*

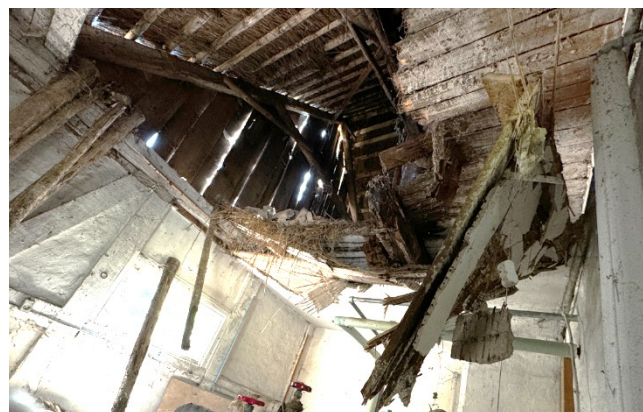
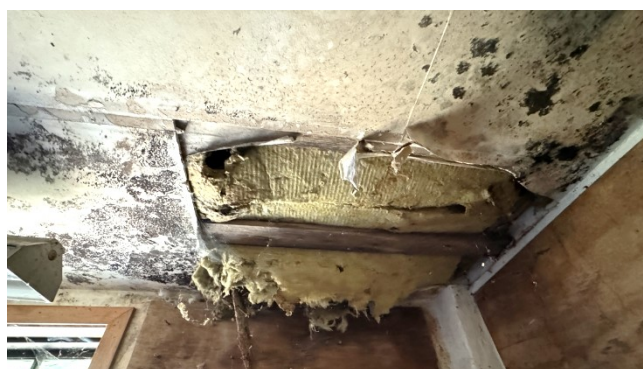
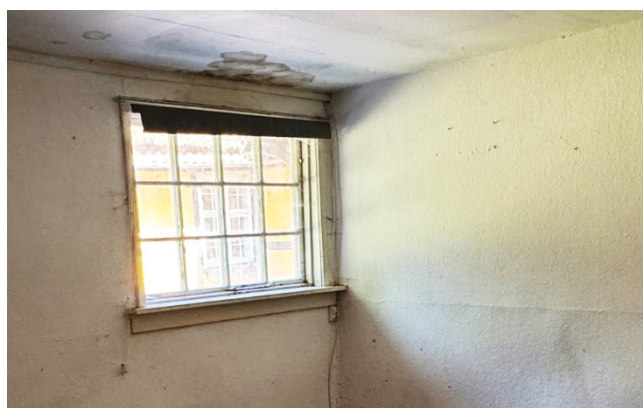
Indvendigt ses to alvorlige skader på etageadskillelsen til loftet.

Den anden og mindre omfattende skade, er i værk-stedet inden for den sydligste port, hvor gipsplade-loftet er skimmelbefængt og delvist faldet ned, det kunne ikke bestemmes hvorvidt, der var råd eller svamp længere oppe i konstruktionen.

*Skaderne på etageadskillelsen bør udbedres hurtigst muligt. Samtidigt bør loftet ryddes så resten af etage-adskillelsen kan efterses for skader og svækkelser. De problematiske beklædninger på lofter og vægge bør fjernes i takt med istandsættelse af ydervægge og ibrugtagning af bygningen.*
