Dæmpegård

Dæmpegårdsvej 28, 3450 Allerød

Skitseprojekt

for Freja Ejendomme A/S

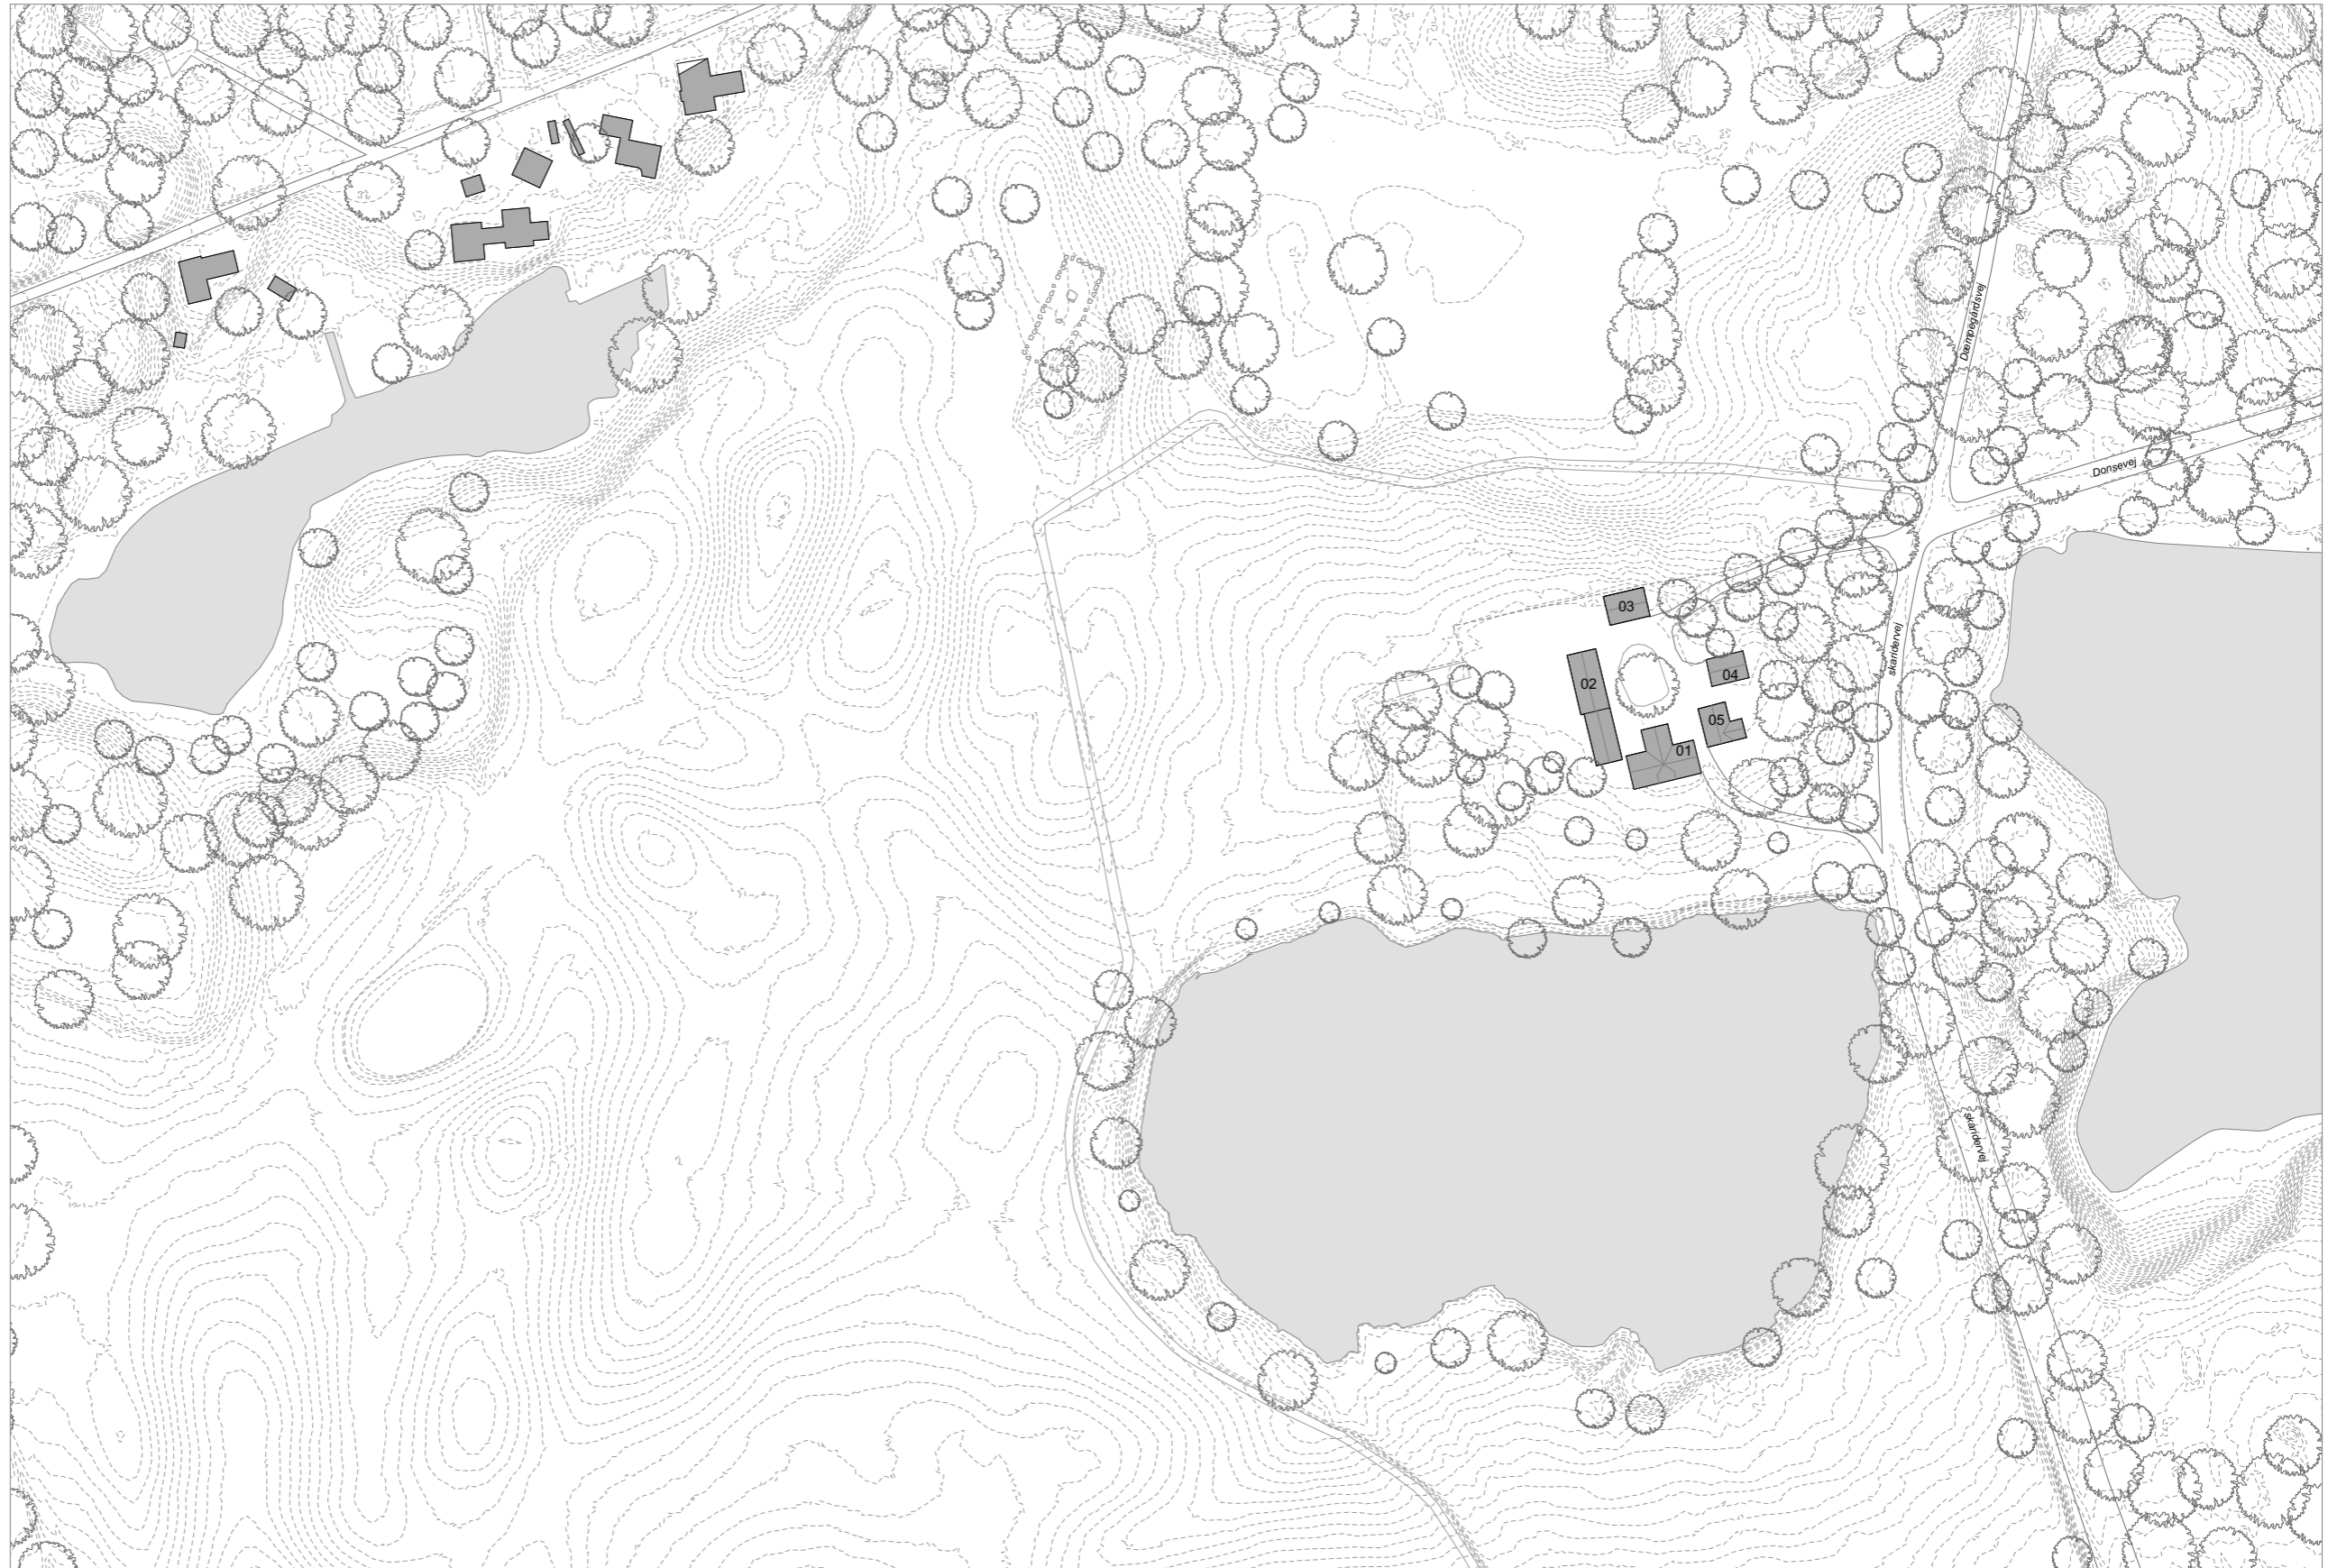
- 01 Stuehus
- 02 Staldbygning
- 03 Vognport
- 04 Svine- og høsehus
- 05 Anneks

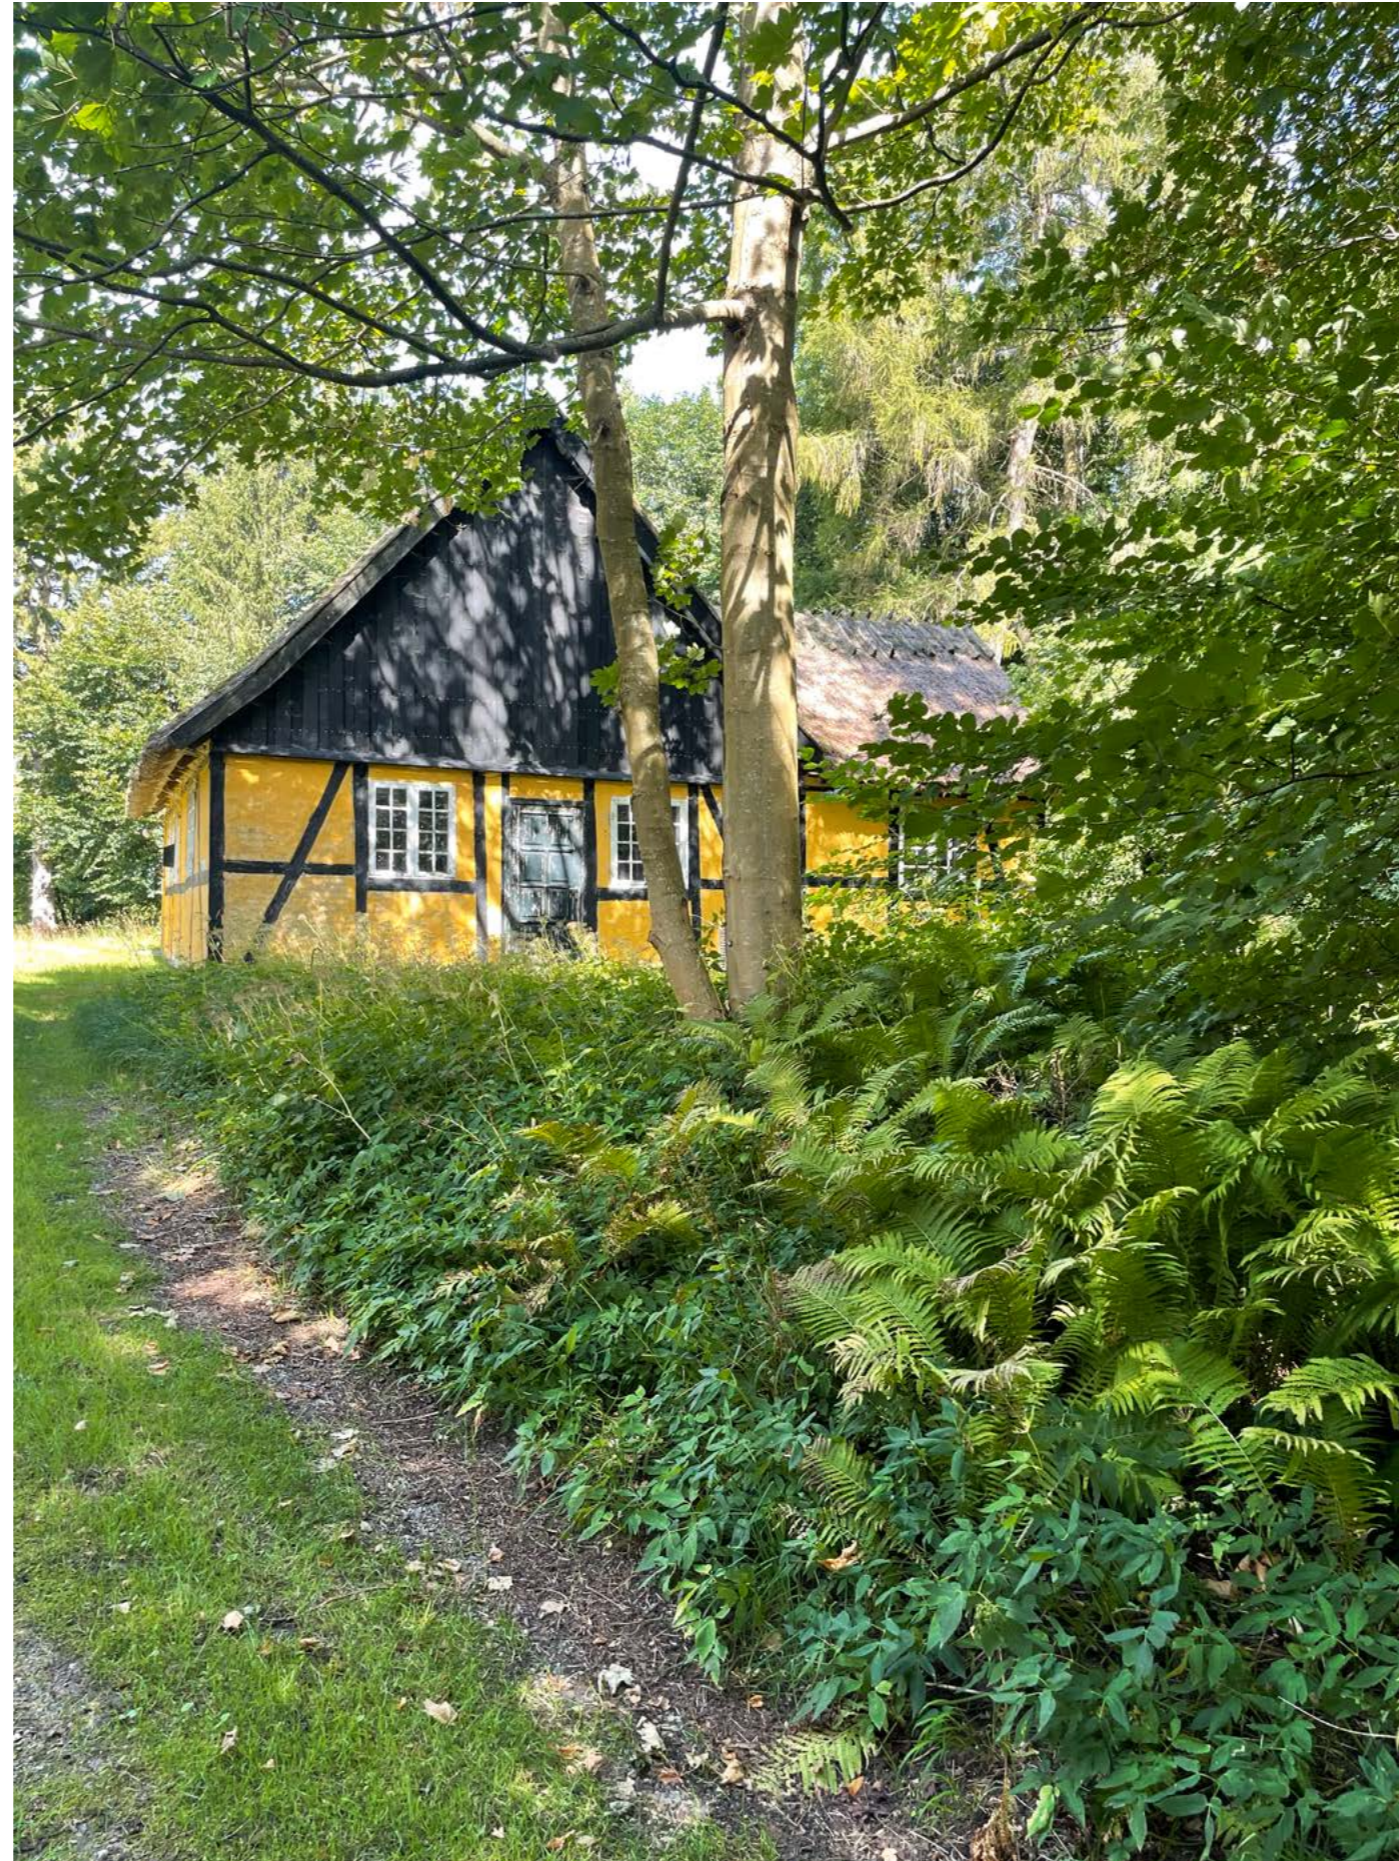
Foto af Anneksets sydfacade, 2024

Et blandt flere mulige scenarier for beboelse af annekset er den her viste indretning, hvor stuen mod gårdspladsen anvendes som spisestue, og kammeret mod øst indrettes til køkken med åben forbindelse til spisestuen. I stuen mod syd etableres en større åbning i facaden, der giver udsyn til skoven fra begge

stuer. Åbningen udføres med fritlægning af stokværk og med vindue i plan med eksisterende indvendig efterisolering. Den foreslåede placering af åbningen betyder, at den nuværende nyere dør i denne facade fjernes. Det gamle vindue kan med fordel istandsættes og genanvendes som vindue i et af de to sovekamre på 1. sal.

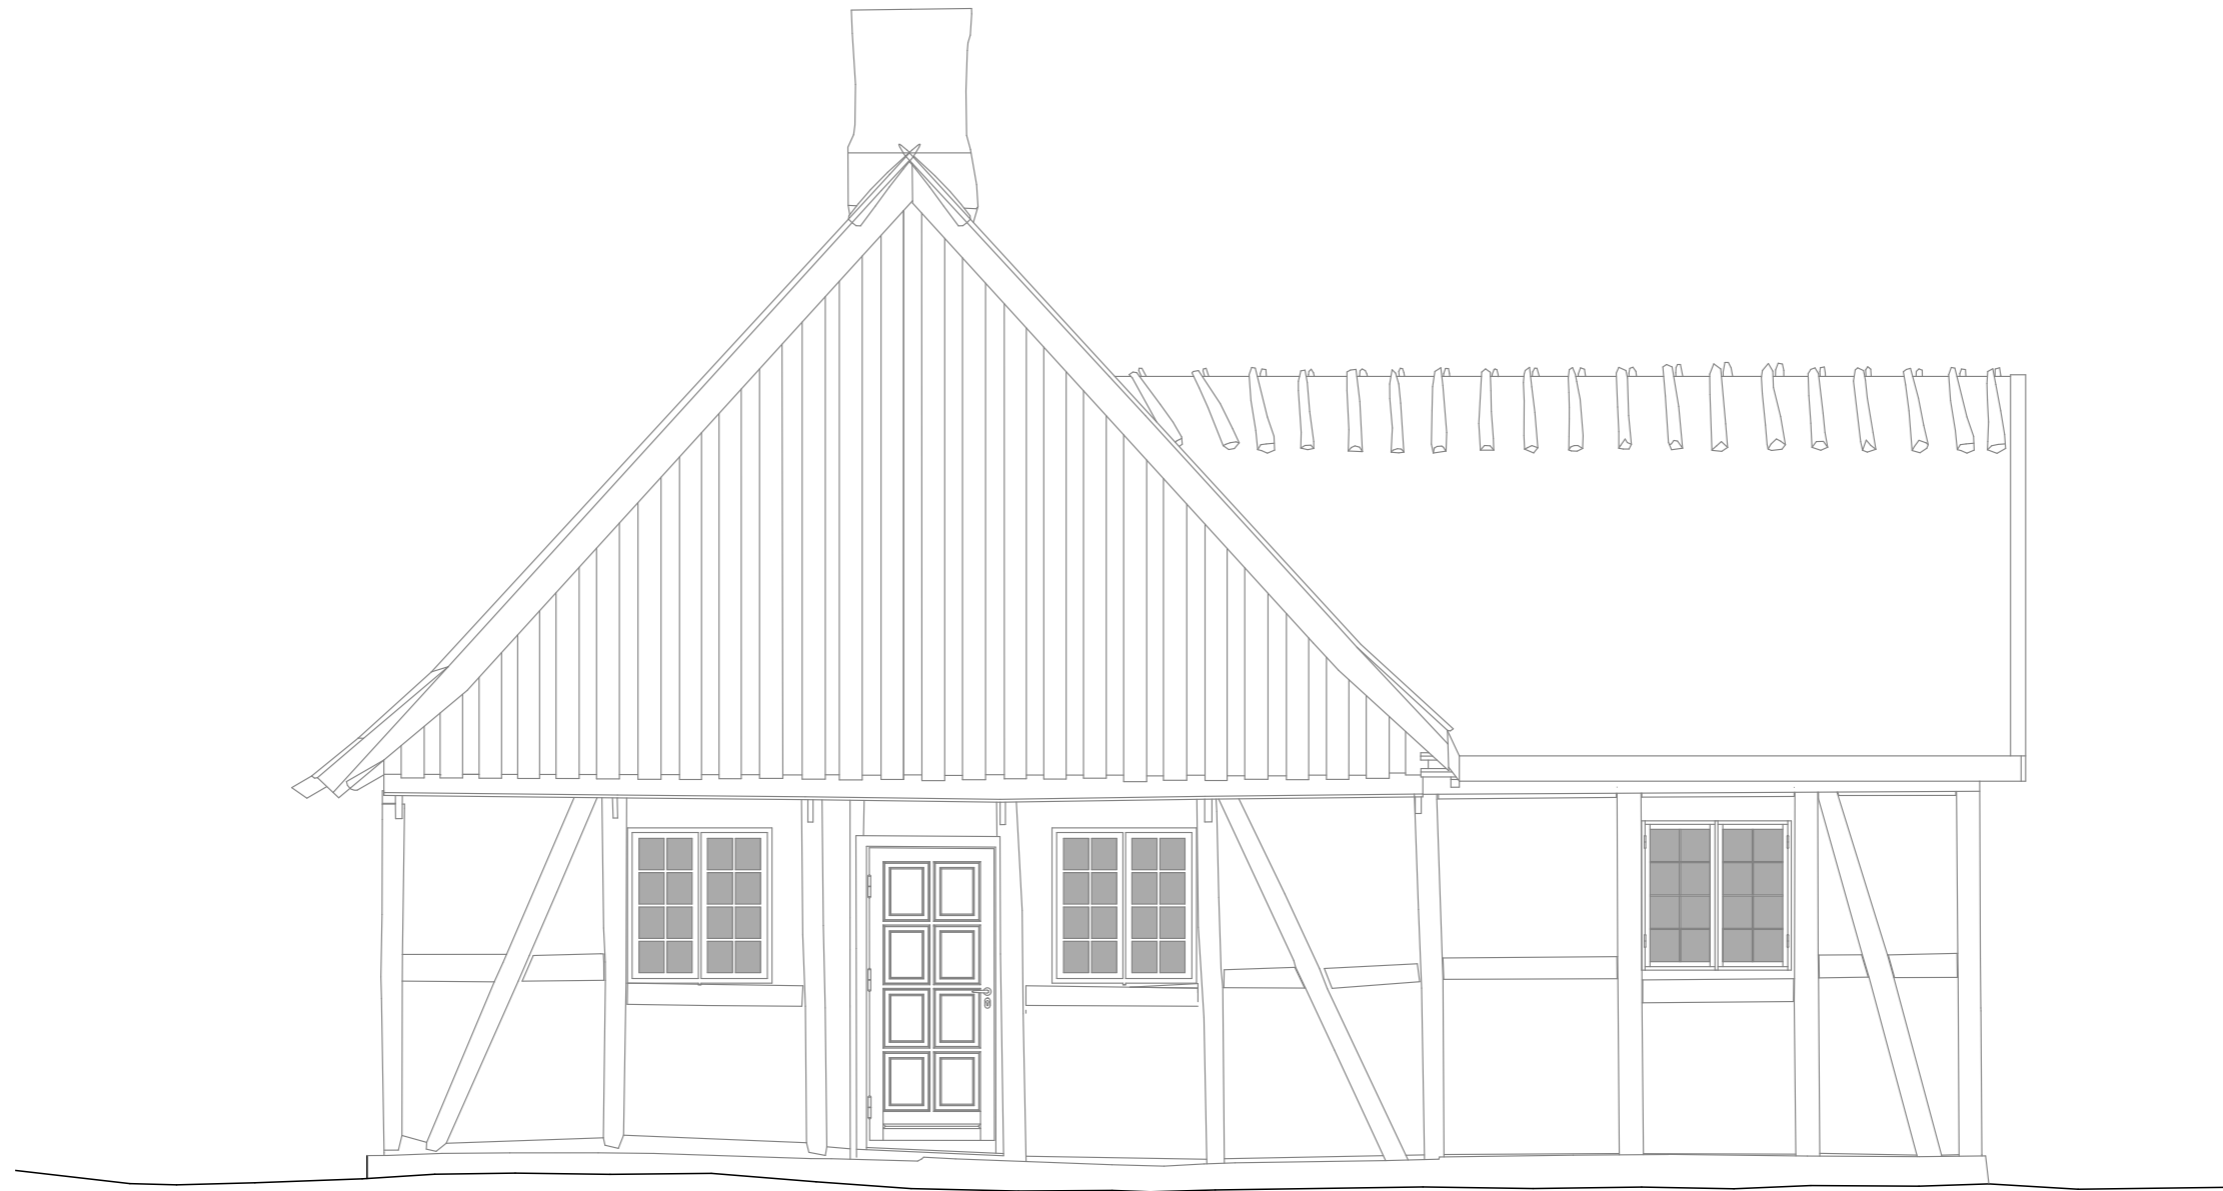
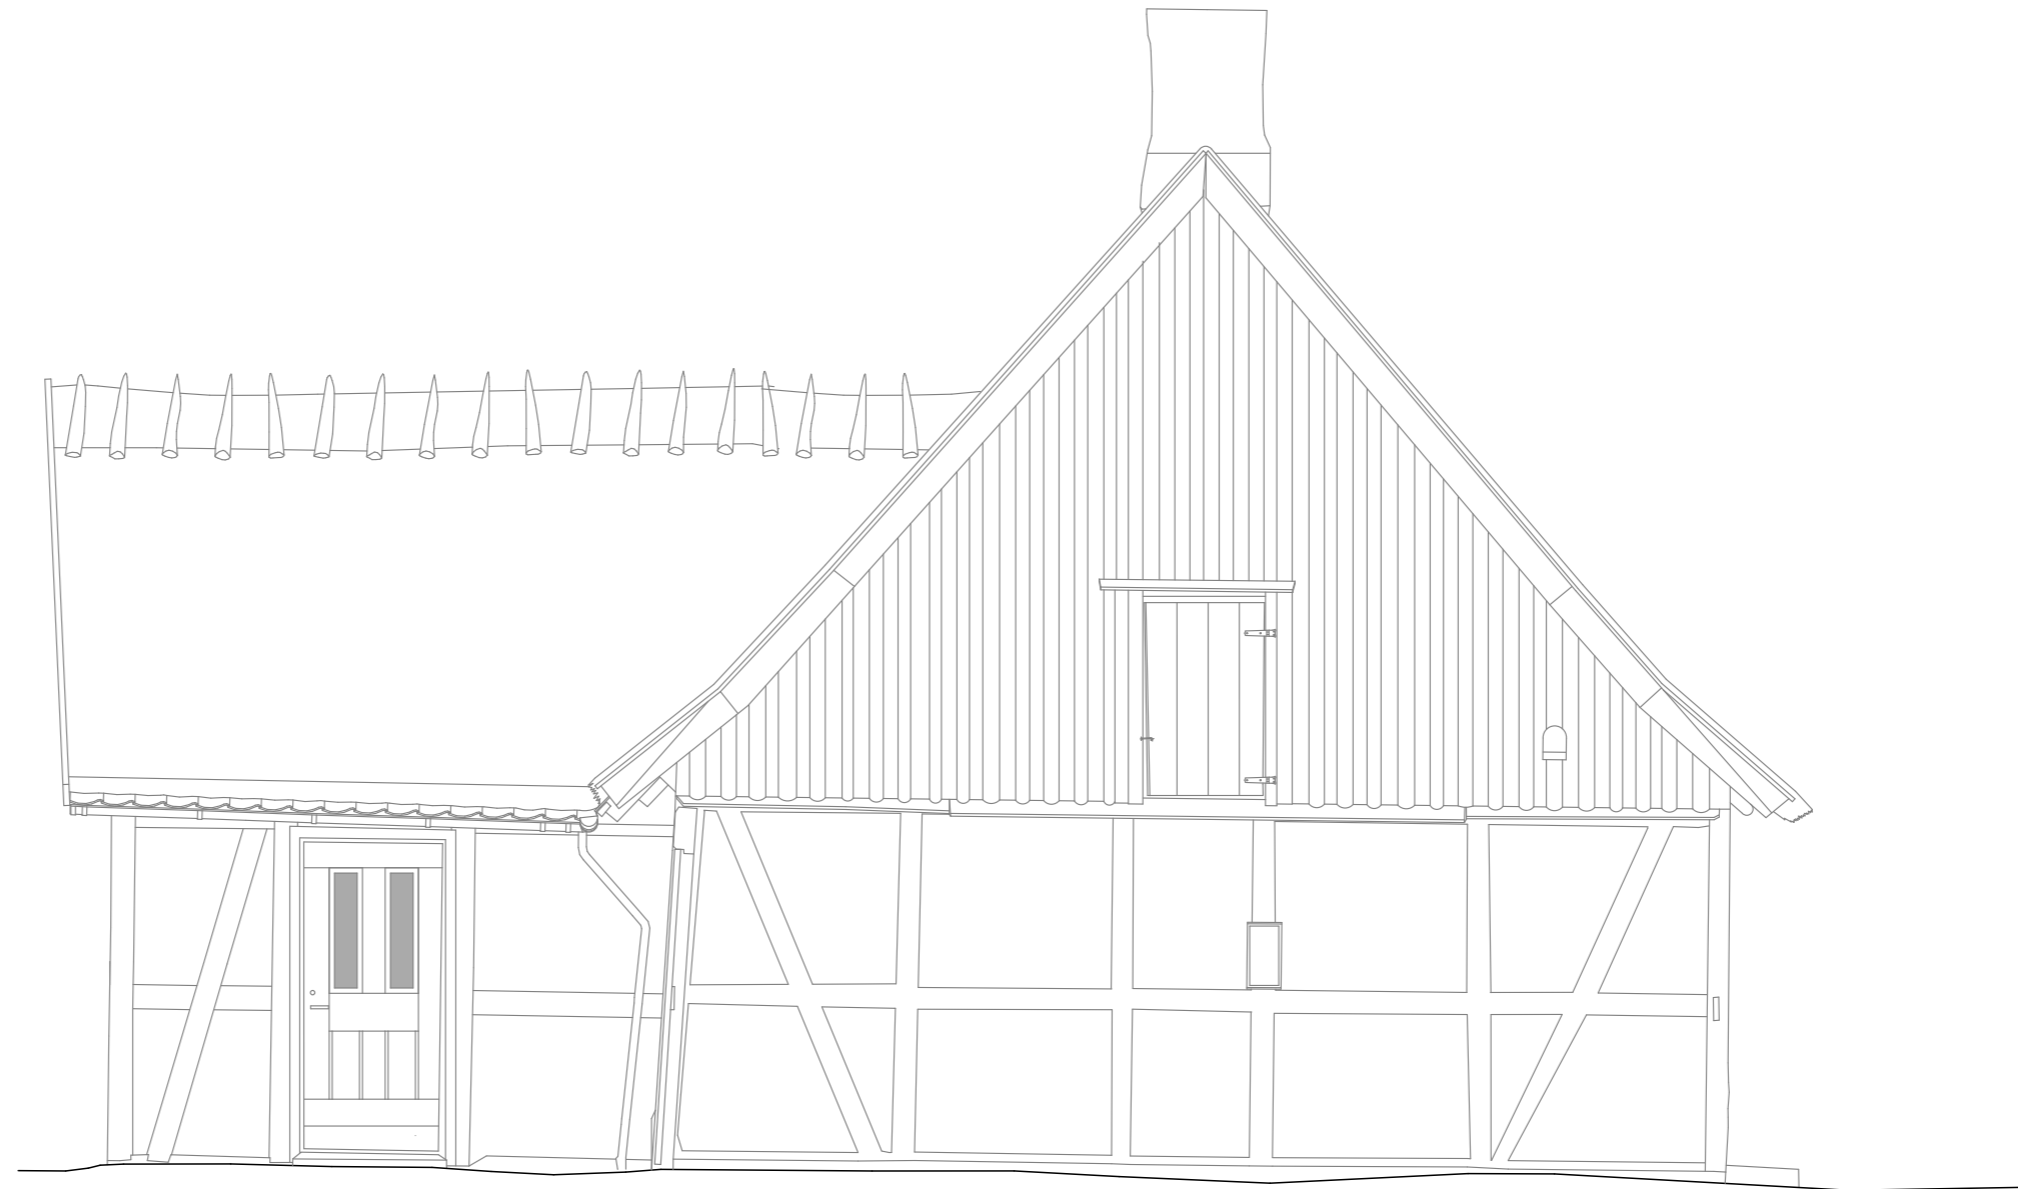
- 01 Entré
- 02 Bad
- 03 Toilet
- 04 Forrum
- 05 Køkken
- 06 Spisestue
- 07 Stue
- 08 Soveværelse

Stuen i sidefløjen kan anvendes som soveværelse eller arbejds-værelse med direkte udgang til den lille terrasse på bygningens østside.

Første sal foreslås efterisoleret og indrettet med to mindre kamre. Her er også plads til etablering af et supplerende badeværelse. Trappen til 1. sal foreslås udført som en kvartsvingstrappe, placeret vinkelret på tagretningen. Eksisterende bad og toilet i stueetagen foreslås bevaret, men renoveret, og forrummet foreslås forbundet med terrassen mod øst via en ny yderdør.

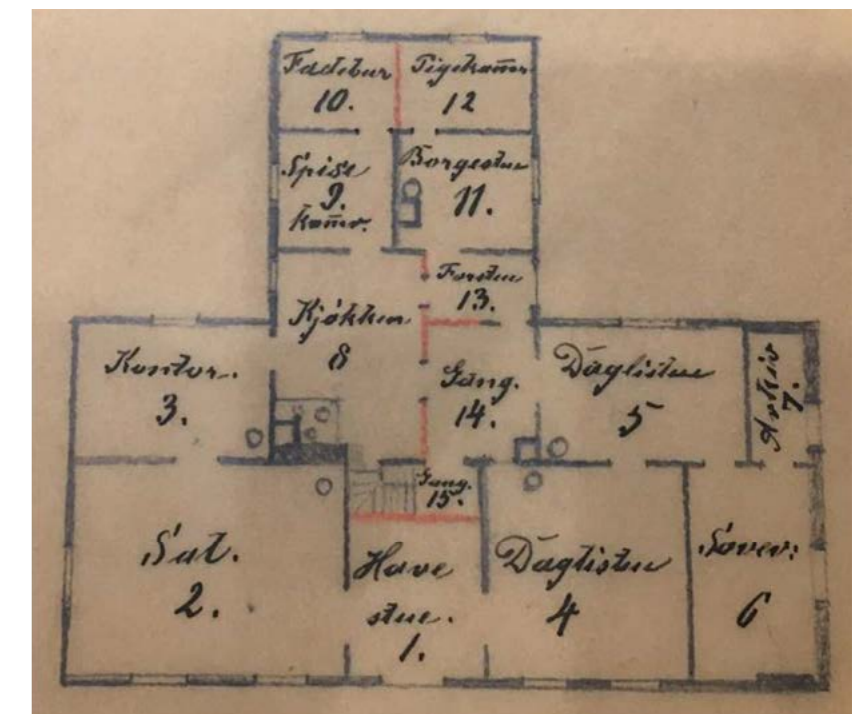
Tegning fra sidste halvdel af 1800-tallet, med trappe angivet ved havestuen.

På tegninger fra sidste halvdel af 1800-tallet ses trappen til stuehusets loft placeret ved havestuen i den oprindelige hovedlængde. I forbindelse med inddragelsen af 1. sal til beboelse i første halvdel af 1900-tallet blev trappen sandsynligvis flyttet til sin nuværende placering. En tilbageflytning af trappen til havestuen vil gøre det muligt at genetablere den tidligere køkkenplacering, hvor der i øjeblikket er en spiseplads. Ved sammenlægning af de tidligere køkken- og entrérum skabes et centralt køkken og spiserum, der vil blive husets hjerte og samlingspunkt med forbindelse til gårdspladsen, til bygningens øvrige stuer og kamre, og med udsyn gennem trappen mod haven mod syd.

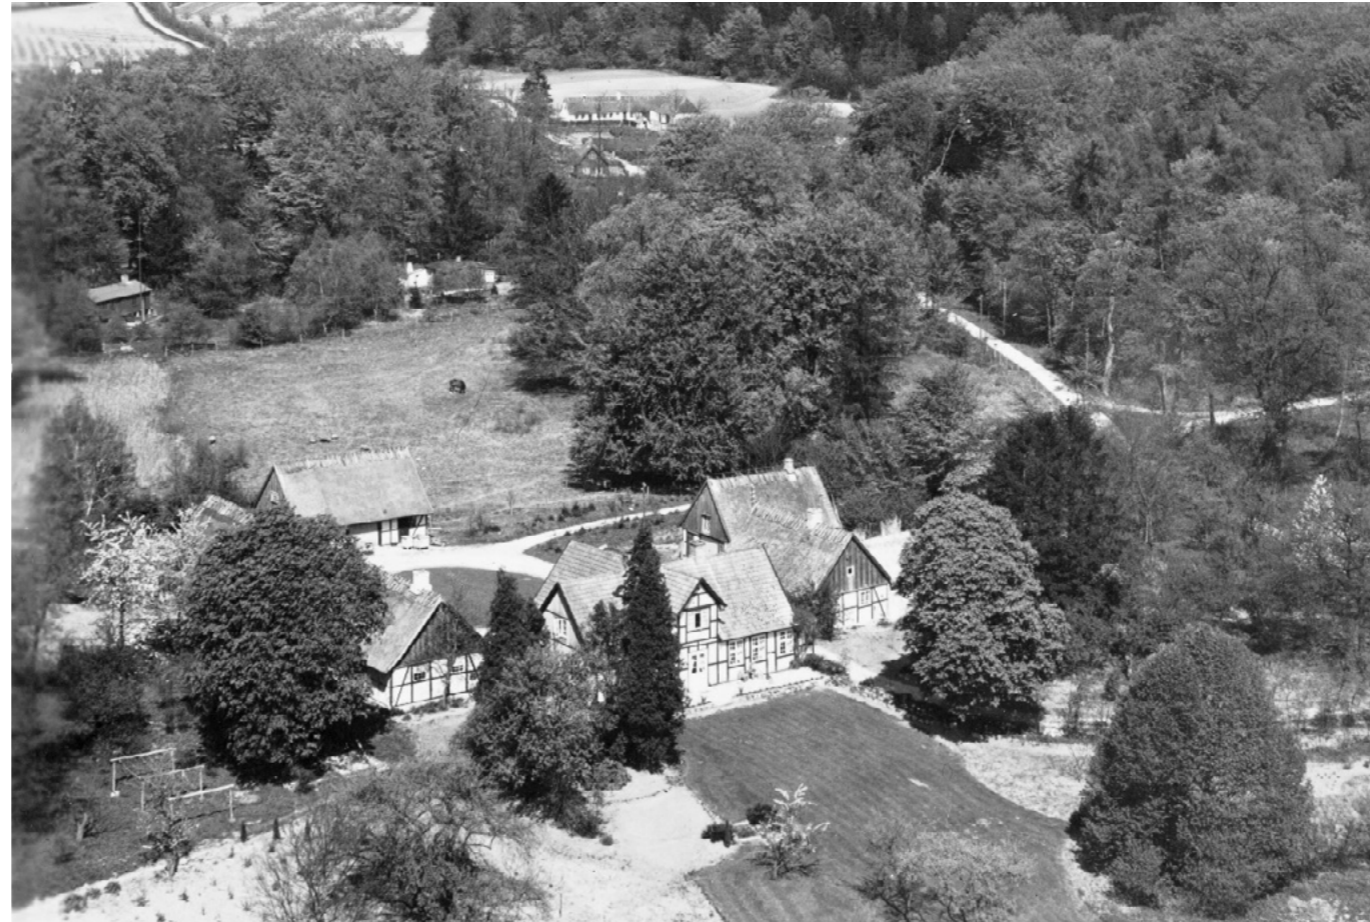
Luffoto 1952 - før tagudskiftnig

I 1950 blev stuehusets tag udskiftet. Før udskiftningen var det beklædt med vingetegl. I forbindelse med udskiftningen blev tagdækningen tilbageført til stråtag, og taget blev udvidet i både østlig og vestlig retning, hvorved den daværende grundmurede tilbygning i ét plan blev integreret i længens figur. De fuldmurede overflader blev malet, så de fremstår som bindingsværk. Udvidelsen mod vest blev udført med vægvinger, der danner et overdækket uderum i terræn. Begge gavle blev beklædt med lodret bræddebeklædning, bag hvilke der blev etableret indeliggende balkoner. Der er dog aldrig blevet etableret adgang fra 1. salens tilstødende kamre til de to balkoner.

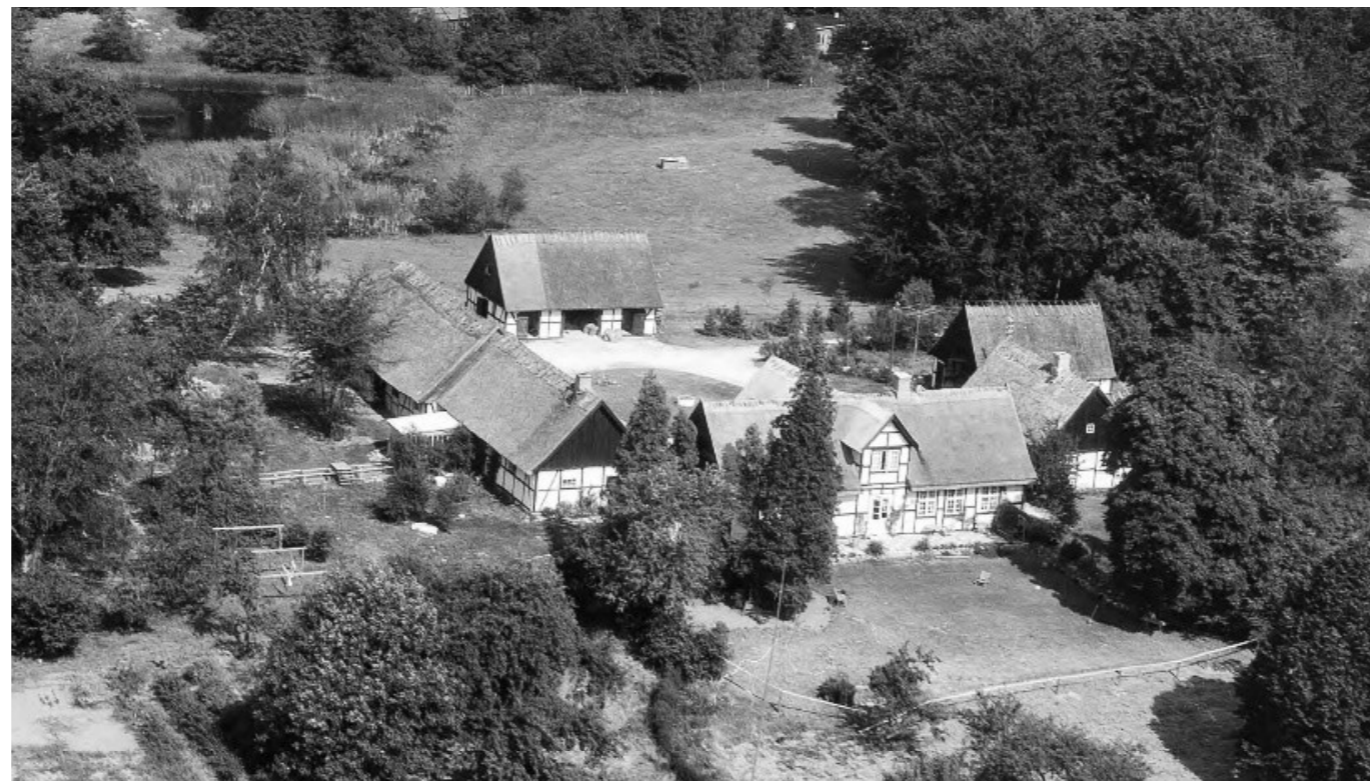
Luffoto 1955 - efter tagudskiftnig
