## TILSTANDSRAPPORT OG VEDLIGEHOLDELSESPLAN

DÆMPEGÅRD I TOKKEKØB HEGN

ALLERØD KOMMUNE

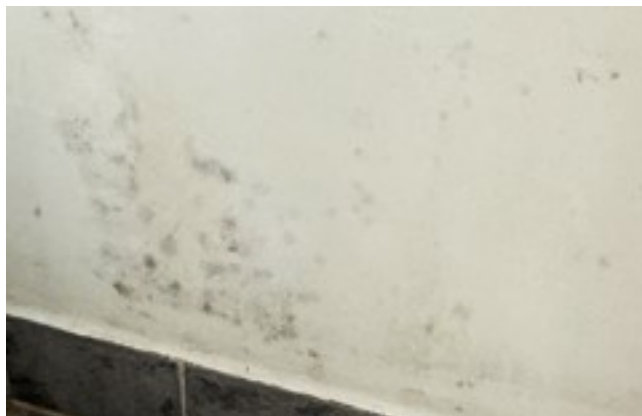
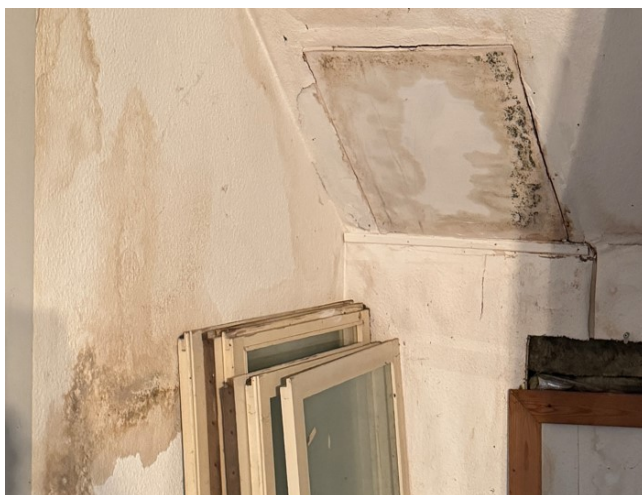
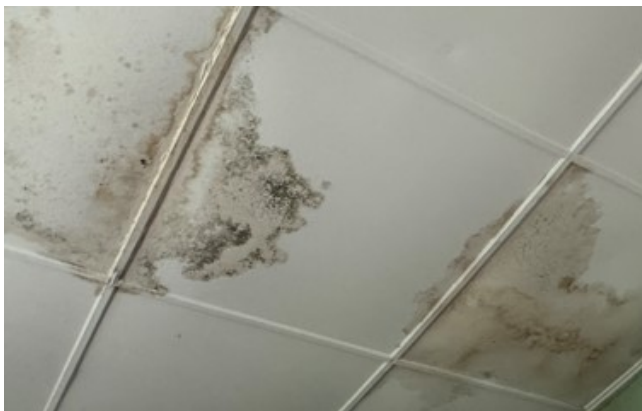
*Gulvene i stueetagen har problemer med fugt og borebilleangreb, desuden er de enten isoleret på en forkert måde eller er uisolerede. Derfor må man regne med at alle gulve i stueetagen skal fornyes. Samtidigt skal*

Stueetagens forsatsvægge er problematiske i forhold til risiko for fugtophobning og skimmelvækst. Hvis man overvejer af bevare dem, skal de først undersøges nærmere, men vi anbefaler at de fjernes og erstattes af en anden og mere "åndbar" isoleringsløsning der arbejder sammen med fugtdynamikken i bindingsværket.

isoleringen udføres korrekt, hvilket muligvis vil kræve udgravning for at give plads udluftning under bjælkelaget.

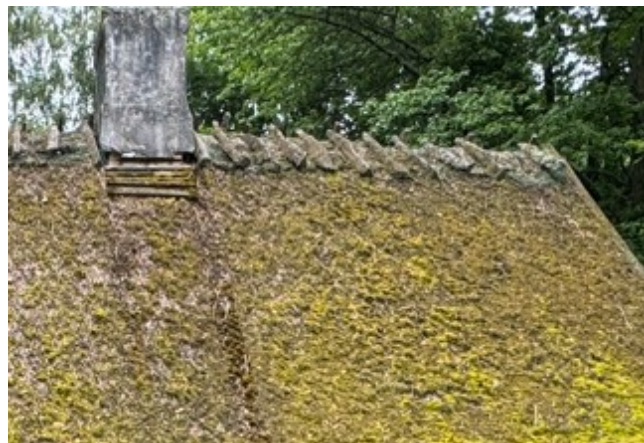
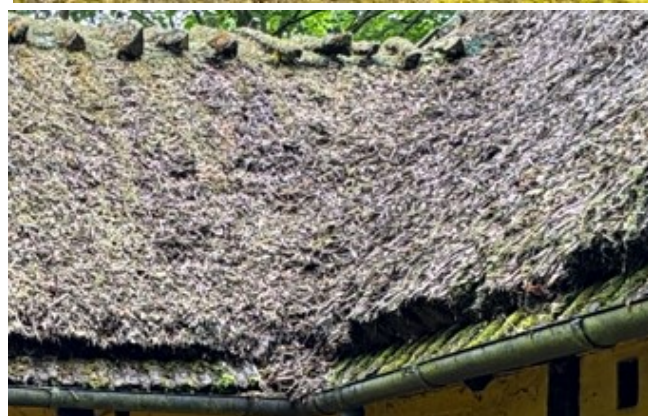
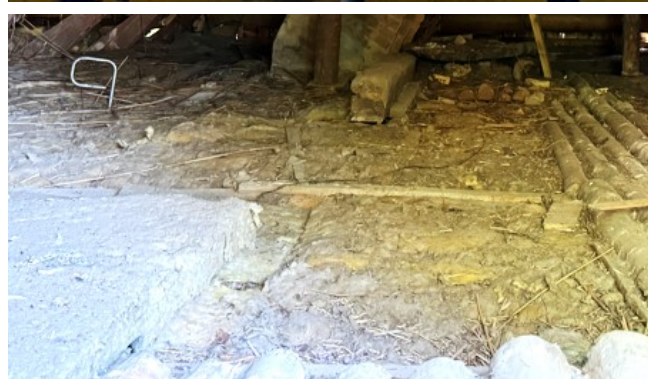
Emne	Tilstand	Aktivitet	Prioritet
Stråtag vedligehold, samt mønning.	Mosbegrøning og nedbrudt overflade, mønning helt nedslidt.	Trimning af overfladen med fjernelse af mos mv., samtidigt skifts mønningen.	1
Isolering på loft.	Ligger ujævnt og nedtrådt.	Oprydning på loft og opretning af isolering.	1
Stråtag, udskiftning.	Vurderet restlevetid 5-10 år.	Udskiftning af stråtag om 5-10 år, inkl. eftergang af skorsten, vindskeder mv.	2

*Samtidig med udskiftning af stråtag om 5-10 år bør skorstenspiber eftergås med pudsreparation, kalkning og eftergang af vandbrædder.*

*Hvis man ønsker at opvarme bygningen kan man med fordel rydde loftet og etablere et intakt isoleringslag på ca. 200 mm. Der bør samtidigt bygges en gangbro frem til skorstenen, så isoleringen ikke ødelægges når skorstensfejer og håndværkere skal have adgang.*

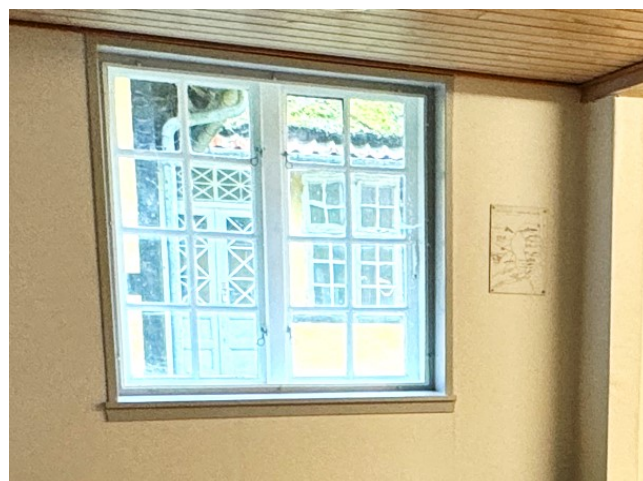
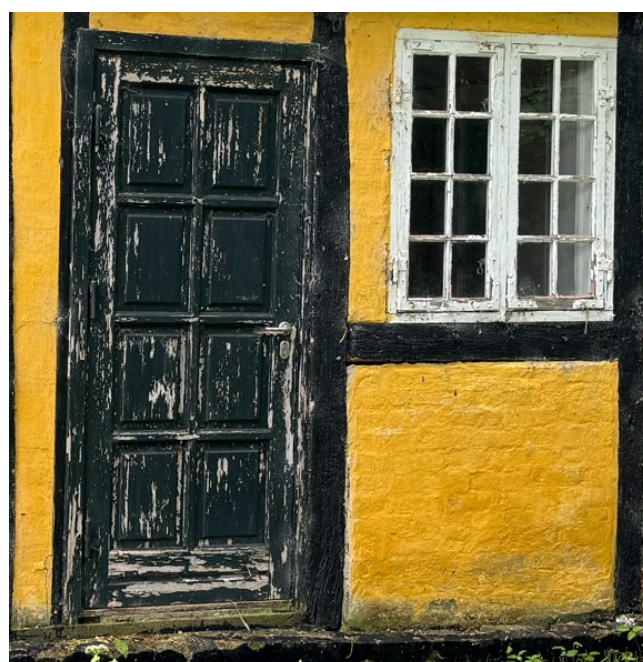
Forsatsvinduer fungerer men er ikke optimale i forhold til betjening og tæthed. Derfor bør de på længere sigt udskiftes til sidehængte forsatsvinduer med energiglas.

Emne	Tilstand	Aktivitet	Prioritet
Vinduer.	Maling og kit skaller af og beslåning sidder løs enkelte steder.	Snedkereftergang, kitning og malerbehandling.	1
Yderdøre	De to ældre døre er i dårlig stand. Den nyere dør mod vest er i god stand.	Snedkereftergang af de to ældre døre, samt malerbehandling af alle døre.	1
Forsatsvinduer	De er ikke særlig funktionelle eller tætte.	Udskiftes til sidehængte forsatsvinduer med energiglas.	3

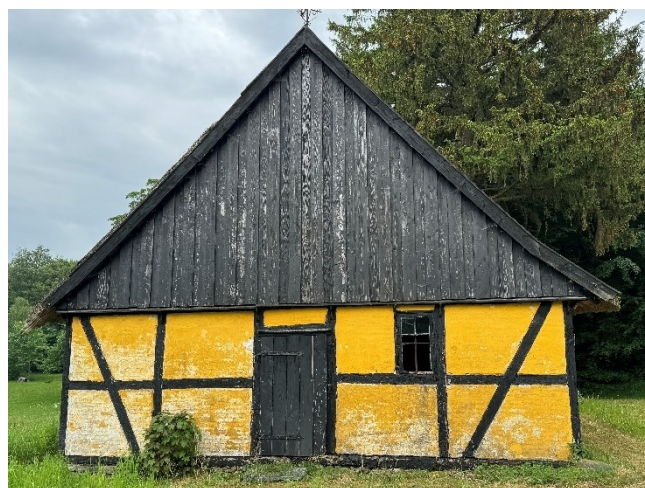
Murværket er generelt i god stand. Flere steder ses løs puds og afskallende kalklag.

Gavletrekanter er beklædt med brædder opsat 1 på 2. Bræddegavlene er i god stand, men trænger til maling.

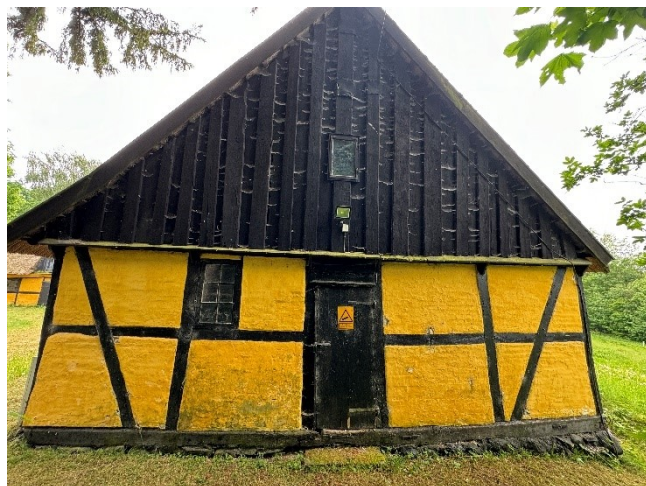
Emne	Tilstand	Aktivitet	Prioritet
Bindingsværk	Rådskader i bundrem og stolpeender langs terræn.	Udskiftning af dårligt bindingsværk, med nyt egetræstømmer, samt nedtagning og genopmuring af berørte tavler.	1
Bindingsværk- og muroverflader.	Partielt løst puds, afskalninger af kalk og maling.	Pudsreparation og kalkning af murværk og tjæring af bindingsværk.	2
Bræddebeklædninger på gavle.	Slidt og afskallet maling, ellers ok stand.	Bør tjæres samtidigt med bindingsværk.	2

Rådskadet bindingsværk skal udskiftes med nyt tømmer i dimension og træsort som eksisterende. Bundremmen der er skredet ud, bør sikres så yderligere udskridning forebygges.

På baggrund af vores visuelle besigtigelse, vurderes det at der min. er behov for udskiftning af 9 lbm bindingsværk og udskiftning af 8 stk. stolpeender, samt nedtagning og genopmuring af de berørte tavler omkring reparationerne, ca. 10 m<sup>2</sup>.

Når ovenstående er udført, bør alle facaderne vedligeholdes med pudsreparation og kalkning af murværk og tjæring af bindingsværk og bræddebeklædninger, som gentages efter behov med 5-10 års interval.

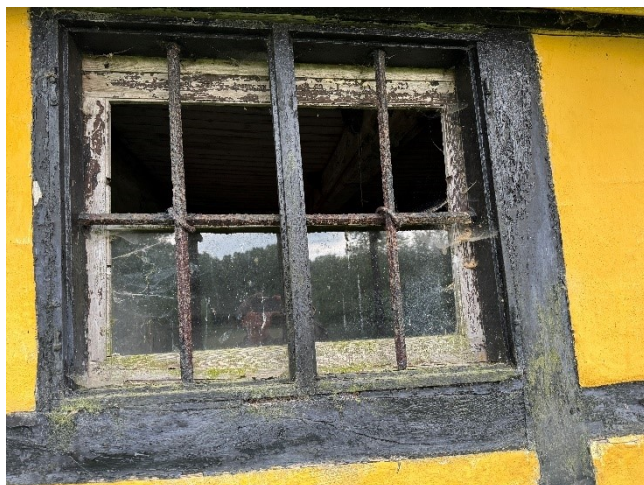
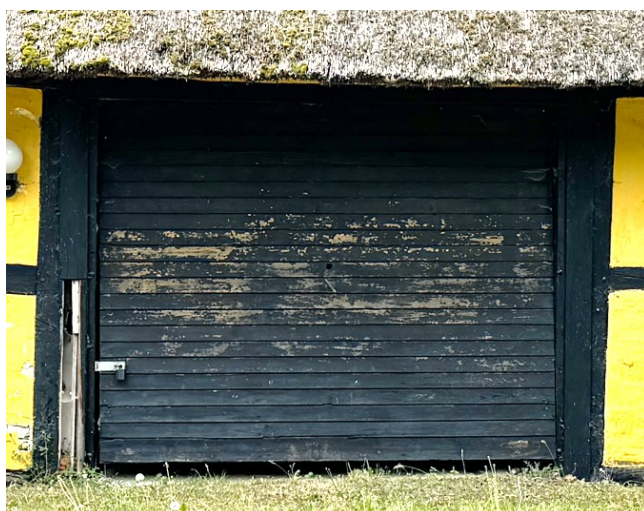
Emne	Tilstand	Aktivitet	Prioritet
Vinduer.	Flere rammer mangler eller er beskadiget. Maling og kit skaller af og beslåning sidder løs nogle steder. Kældervinduet mangler glas.	3 stk. nye vinduesrammer. Snedkerefølgning, kitning, glas og malerbehandling.	2
Døre	De 3 ældre døre er slidte og trænger til vedligeholdelse. Den nyere dør mod øst trænger til maling.	Snedkerefølgning af de ældre døre, samt malerbehandling af alle døre.	2
Port	Porten er slidt og fungerer dårligt.	Udskiftes til en to fløjet og traditionelt udført revleport.	3

*Revledørene bør vedligeholdes med en let snedkerefølgning og tjæring.*

*Vippeporten bør udskiftes til en to fløjet og traditionelt udført revleport.*

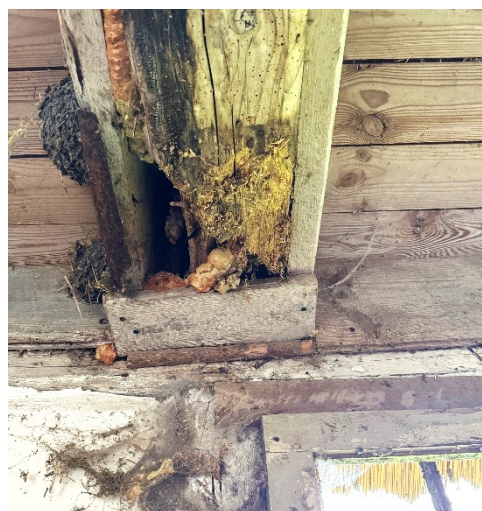
I rummet mod nordvest er en rådden bjælkeende, der er mangelfuldt og dårligt repareret.

Emne	Tilstand	Aktivitet	Prioritet
Kælder	Kældervægge er ustabile og bjælkelag mv. er udsat i forhold til fugt.	Det foreslås at fylde kælderen op og støbe et nyt betongulv i vognporten.	2
Loft i vognport	Gipsbeklædning er i dårlig stand og har tegn på skimmelvækst.	Gipsplader nedtages.	2
Etagebjælker over stueetagen.	En bjælke mangler forbindelse til remmen. En anden er rådskadet og dårligt repareret.	Fastgørelse mellem bjælke og rem, samt udskiftning af dårlig bjælke.	2

*Gipsbeklædning på vognportens loft og bjælker bør fjernes, så træværket kan efterses for evt. skader.*

*Etagebjælken ved porten skal fastgøres til remmen og den rådne bjælkeende i rummet mod nordvest bør udskiftes.*

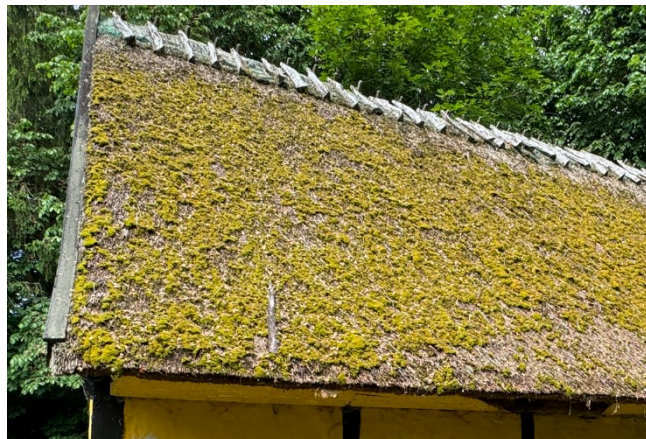
Emne Stråtag.	Tilstand Stråtag og mønning er nedslidt.	Aktivitet Udskiftning af stråtag inkl. lægter, vindskeder mv.	Prioritet 1
------------------	---	--	----------------

Stråtaget er tjenligt til udskiftning og bør fornys inden for max. 5 år, inkl. vindskeder, dækbrædder og sternbrædder.

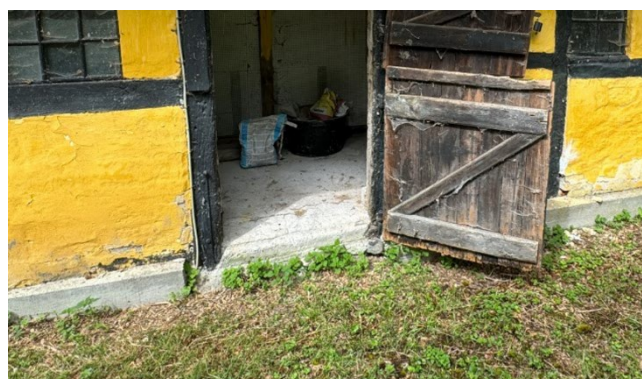
Bygningen har en hel del problemer med dårligt bindingsværk, omfanget af skader er størst på facade mod syd og gavl mod øst. Langs sydfacaden er støbt en tyk sokkel uden på vægen og delvist ind under de underste tavler, men på en stor del af væggen dækker soklen bundremmen der mere eller mindre er rådnet væk. På østgavlen er det meste af bundremmen fjernet og erstattet af murværk og der er råd i alle stolpeender. De øvrige vægge har også sporadiske rådskader.

Gavletrekanter er beklædt med brædder opsat 1 på 2. Brædegavlne mod vest er i god stand, men trænger til maling. Mod øst er beklædningen rådskadet og utæt flere steder.

Emne	Tilstand	Aktivitet	Prioritet
Bindingsværk	Rådskader i bundrem og stolpeender langs terræn.	Udskiftning af dårligt bindingsværk, med nyt egetræstømmer, samt nedtagning og genopmuring af berørte tavler.	1
Bindingsværk- og muroverflader.	Partielt løst puds, afskalninger af kalk og maling.	Pudsreparation og kalkning af murværk og tjæring af bindingsværk.	1
Bræddebeklædning på gavle.	Slidt maling mod øst, rådskadet og utæt beklædning mod øst.	Udskiftning af beklædning mod øst, maling af begge gavle.	2

Rådskadet bindingsværk skal udskiftes med nyt tømmer i dimension og træsort som eksisterende. Det vurderes bl.a. at det meste af sydfacaden skal udskiftes

På baggrund af vores besigtigelse, vurderes det at der min. er behov for udskiftning af 62 lbm bindingsværk og udskiftning af 8 stk. stolpeender, samt nedtagning og genopmuring af de berørte tavler omkring reparationerne, ca. 36 m<sup>2</sup>.

Når ovenstående er udført, bør alle facaderne vedligeholdes med pudsreparation og kalkning af murværk og tjæring af bindingsværk og bræddebeklædninger, som gentages efter behov med 5-10 års interval.

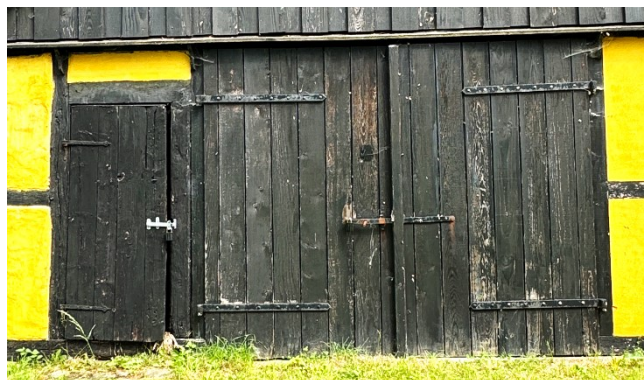
Emne	Tilstand	Aktivitet	Prioritet
Vinduer.	Staldvinduer, ok stand i forhold til deres funktion.	Males når det er belejligt.	3
Revedøre, luger og port	Revedørene, luger og port er slidte og patinerede, de trænger til justering og maling.	Snedkereftergang og justering, samt malerbehandling.	2

Trævinduet i gavlen bør enten sløjfes helt, eller udskiftes.

Revedørene, lugerne og porten opfylder deres funktion og bør vedligeholdes med en let snedkereftergang/justering og tjæring.

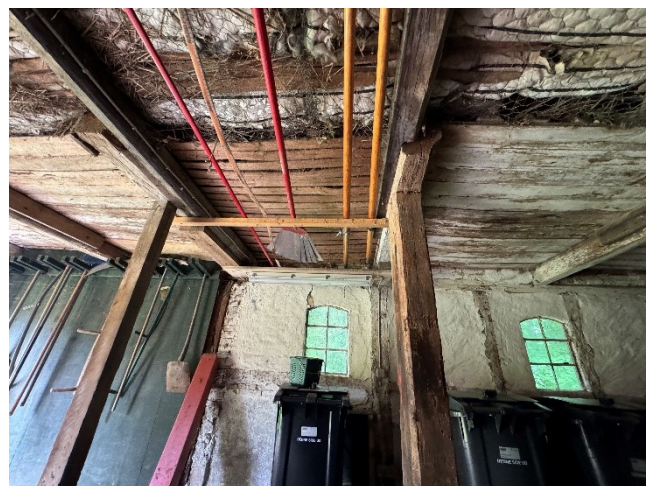
Emne	Tilstand	Aktivitet	Prioritet
Bjælkelag mv. til loft.	Bjælkelaget er mangelfuldt og utilstrækkeligt udført, gulv og loft er hullet og i dårlig stand.	Bjælkelaget eftergås og forstærkes. Der lægges nyt gulv i loftsrummet.	2

Bjælkelaget op til loftet skal eftergås og forstærkes så man opnår en holdbar og varig løsning. Det bliver også nødvendigt at etablere et nyt bræddegulv på loftsetagen.

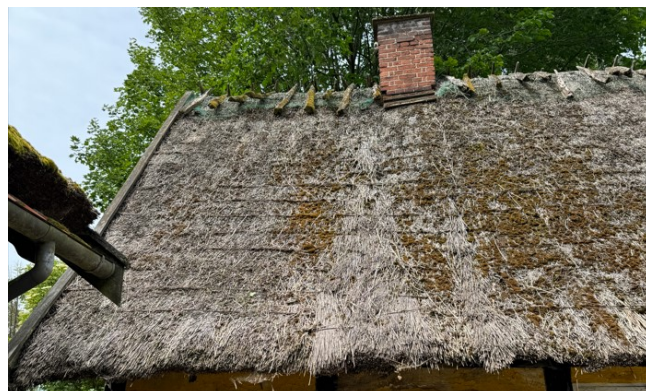
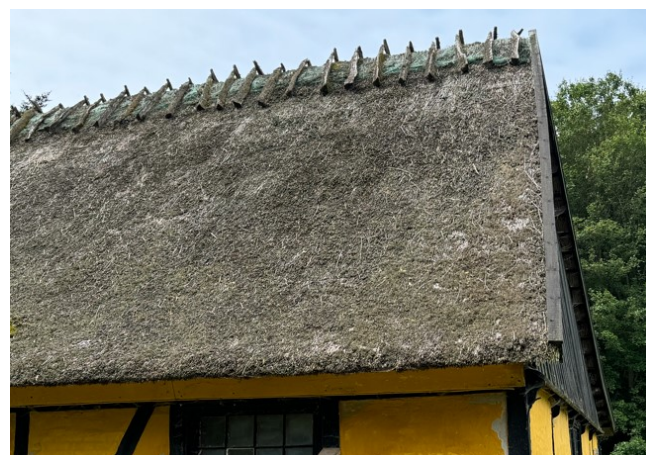
Emne	Tilstand	Aktivitet	Prioritet
Stråtag.	Stråtag og mønning er nedslidt, værst på østsiden. Spær står 50-60 cm ude af lod.	Udskiftning af stråtag inkl. lægter, vindskeder mv. Samtidigt rettes spær op til lodret stilling.	1
Skorsten	Skorstenspipen har nedbrudt murværk.	Skorstenen nedrives og fjernes.	2

*Vestsiden kan godt vente i op til 8-10 år med at blive skiftet.*

*Af hensyn til tagets styrke og stabilitet, bør man rette spærene op så de kommer til at stå lodret igen, det vil dog kræve at hele stråtaget udskiftes på en gang, hvilket er vores anbefaling. Skorstenen bør nedrives, hvis den ikke længere er i brug.*

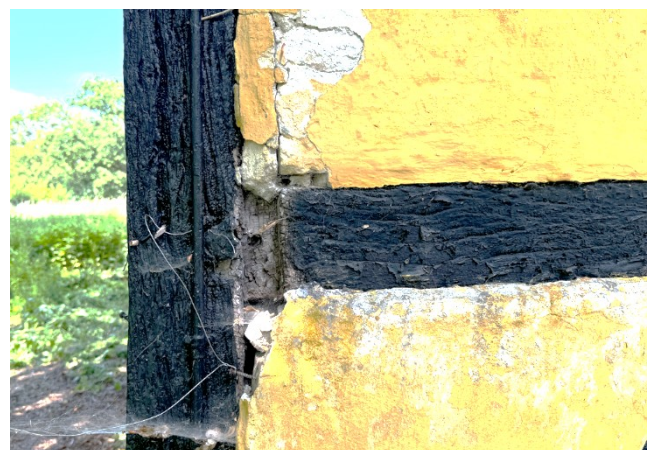
Rundt omkring på alle ydervæggene er rådskadet og nedbrudt bindingsværk, særligt bundremme og de nederste stolpeender.

Murværket stedvist revnet eller skredet ud, enkelte tavler sidder løst og et enkelt mangler helt. Flere steder ses løs puds og afskallende kalklag.

Gavltrekanter er beklædt med brædder opsat 1 på 2. Beklædning og vandbrædder på begge gavle har stedvise rådskader og trænger til maling.

Emne	Tilstand	Aktivitet	Prioritet
Bindingsværk	Rådkader i bundrem og stolpeender langs terræn, samt sætninger.	Udskiftning af dårligt bindingsværk, med nyt egetræstømmer, samt nedtagning og genopmuring af berørte tavler.	1
Bindingsværk- og muroverflader.	Partielt løst puds, afskalninger af kalk og maling.	Pudsreparation og kalkning af murværk og tjæring af bindingsværk.	1
Bræddebeklædninger på gavle.	Partielle rådkader og nedbrudte brædder. Malingen er slidt.	Udskiftning af dårlig beklædning og maling af begge gavle.	2

*Rådskadet bindingsværk skal udskiftes med nyt tømmer i dimension og træsort som eksisterende. En del af skævhederne vil kunne rettes op, men ikke alle.*

*På baggrund af vores besigtigelse, vurderes det at der min. er behov for udskiftning af 75 lbm bindingsværk og udskiftning af 42 stk. stolpeender, samt nedtagning og genopmuring af de berørte tavler omkring reparationerne, ca. 60 m<sup>2</sup>.*

*Når ovenstående er udført, bør alle facaderne vedligeholdes med pudsreparation og kalkning af murværk og tjæring af bindingsværk og bræddebeklædninger, som gentages efter behov med 5-10 års interval.*

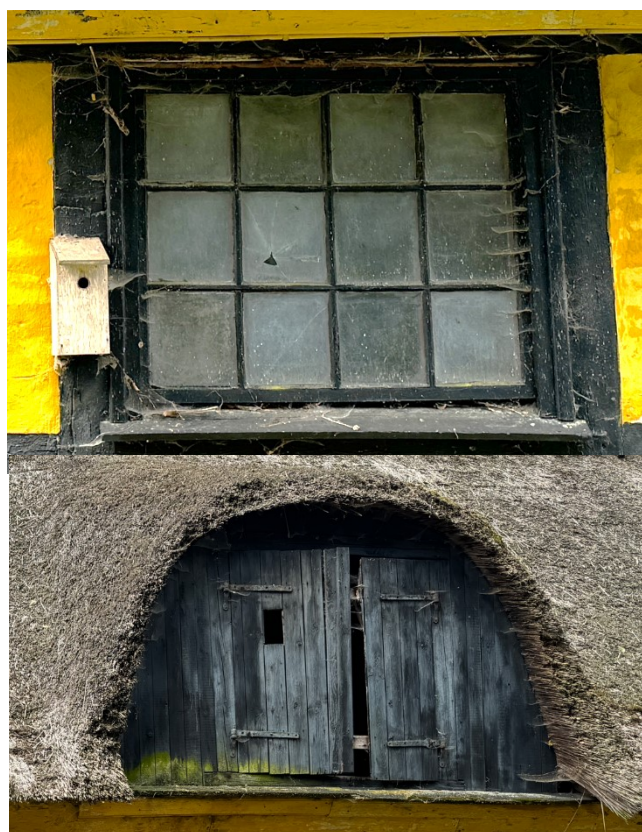
Vinduerne er i lidt varierende stand, med afskallet maling, løse eller rustne hængsler og manglende kit. Træværket er generelt sundt, men der må påregnes lidt justeringer og snedkerarbejde. Det ene vindue på sydgavlen mangler rammen.

Lugerne til loftet er i dårlig stand, med udtørrede og revnede brædder, sætninger mv.

Emne	Tilstand	Aktivitet	Prioritet
Vinduer.	Vinduerne er i varierende stand, med afskallet maling og kit, løs beslåning og minder skader på træværket.	Vedligeholdes, med let snedkeref-tergang, kitning og malerbehand-ling.	2
Revledøre og port.	To revledørene og portene, er i mindre god stand, med rådkader nederst, løs beslåning og sætning-ger.	Vedligeholdes, med udskiftning af dårligt træ, opretning og tjæring / malerbehandling.	1
Luger til loft.	Lugerne til loftet er i dårlig stand.	Lugerne udskiftes, hængsler og stabler kan genbruges.	1

*Trævinduerne bør vedligeholdes inden for 2-5 år, med let snedkereftergang, kitning og malerbehandling.*

*Revledøre og port bør vedligeholdes inden for 1-3 år, med udskiftning af dårligt træ, opretning og tjæring/malerbehandling. Lugerne bør fornys.*
